Asbestinventarisatetest

Lambert Briesstraat 31/102, 2600 Antwerpen

Attestnummer : 20241009-000313.000

Uitgegeven op : 09.10.2024

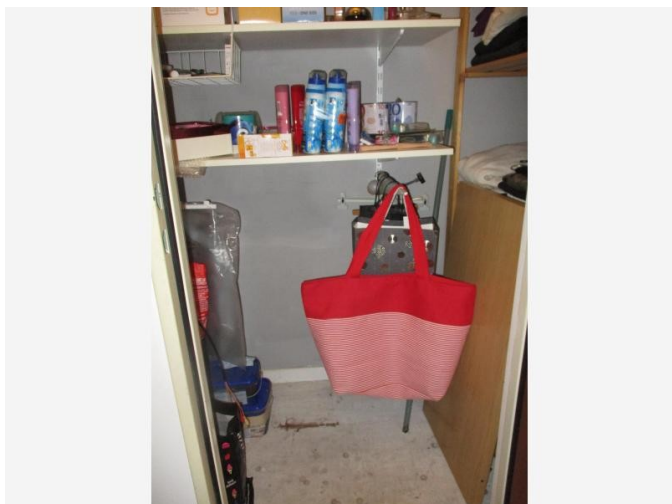
Situeringfoto

Tijdelijke beperking

Reden: Er is geen volledige risicobeoordeling mogelijk

Uitleg van de asbestdeskundige: Het vloerzeil is verlijmd tot onder de plinten. Er zijn geen openingen of naden waardoor volledige identificatie én risicobeoordeling niet mogelijk is. Laat bij toekomstige werken aan deze vloer een staal nemen tot op de drager om het asbesthoudend karakter van dit vloerzeil (en eventuele onderliggende lagen) te onderzoeken.

(Asbest)materiaal	Prefab - afwerking - Vloerzeil
Karakterisatie	Asbest (verdacht)
Primaire drager	Vloer

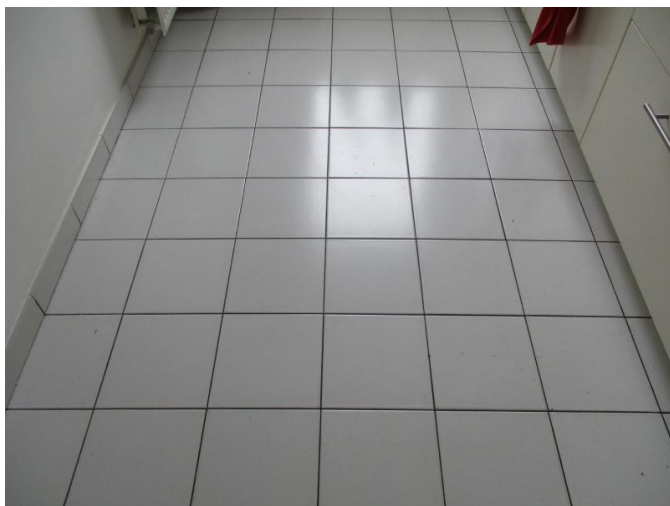
Vrije foto

De vloer in de keuken, de badkamer en het toilet zijn voorzien van een tegel. Vermoedelijk betreft het de originele vloer. Mogelijk bevindt er zich een asbesthoudende lijmlaag onder deze vloertegels. Binnen het kader van het niet-destructief onderzoek is staalname tot op de drager niet mogelijk.

De vloer in de inkomhal werd naar verluid geplaatst na 2015, doch hier kon geen bewijsstuk van worden voorgelegd. Eventuele onderliggende lagen zijn niet waarneembaar.

Identificatiemethode	Redelijk vermoeden
Primaire drager	Vloer
(Asbest)materiaal	In-situ afwerkingslagen - Lijmlaag
Bindmiddel	Lijm
Gebondenheid bindmiddel	Hecht

Bij toekomstige werken aan deze vloeren is het aangeraden om een staal te laten nemen van de lijmlaag om het asbesthoudend karakter ervan te onderzoeken.

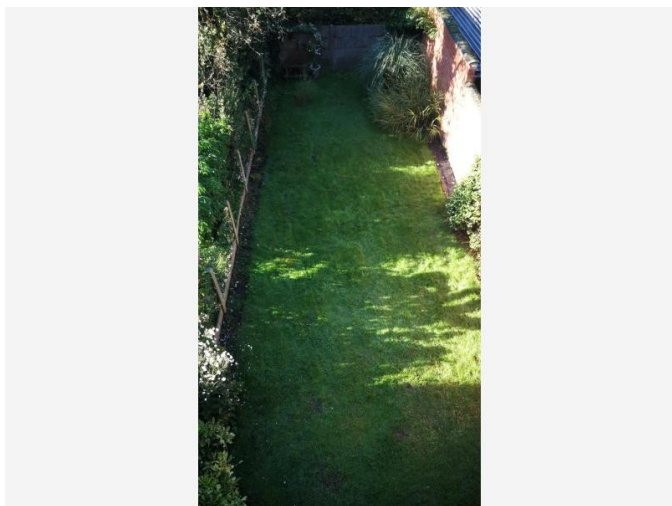
Vrije foto

In de tuin werden geen asbestverdachte toepassingen aangetroffen.

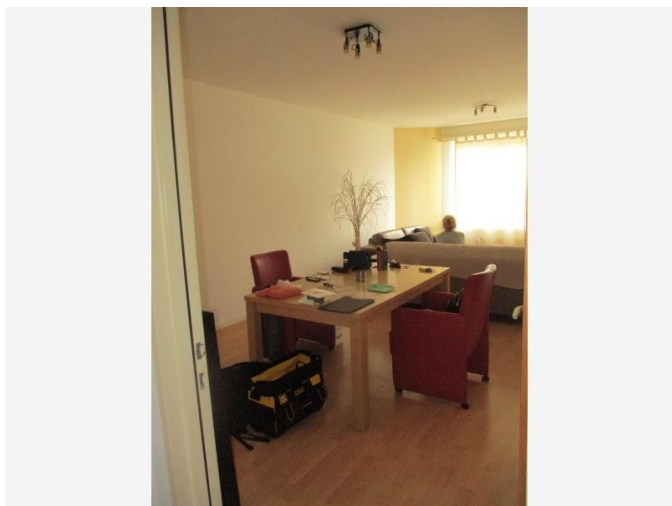
Vrije foto

De laminaatvloeren in de woonkamer, de nachthal en de 2 slaapkamers werden geplaatst bovenop het oude kamerbreed tapijt. Deze vloerbekledingen zijn niet asbestverdacht.

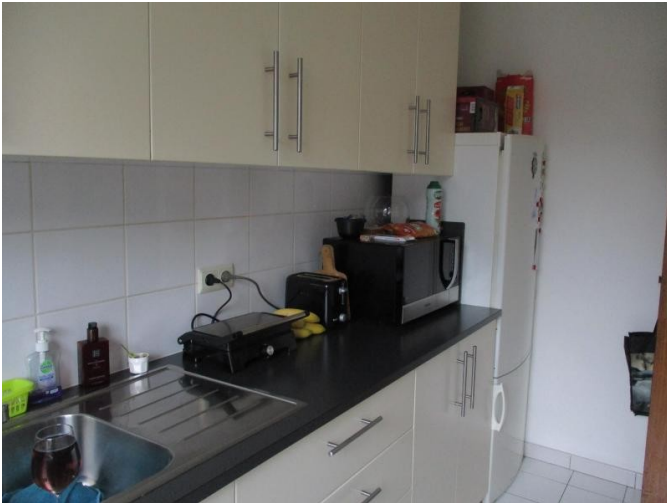
Vrije foto

De keuken werd vernieuwd omstreeks 2014 waardoor kan worden aangenomen dat de antidreunfolie aan de wasbak niet asbesthoudend is.

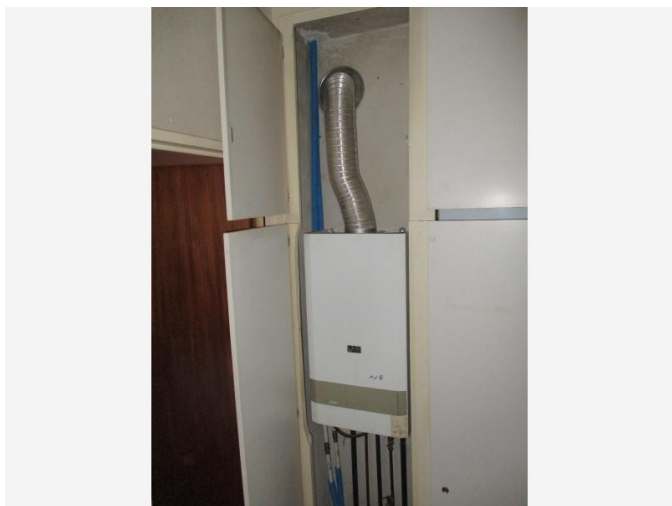
Vrije foto

Het bouwjaar van de cv-ketel is 1995. Mogelijk bevat deze asbesthoudende pakkingen, hou hier rekening mee bij het vervangen en/of het verwijderen van deze ketel. Staalname is niet mogelijk binnen het kader van het niet destructief onderzoek.

Identificatiemethode	Redelijk vermoeden
Primaire drager	HVAC infrastructuur en uitrusting
(Asbest)materiaal	Pakking, dichting

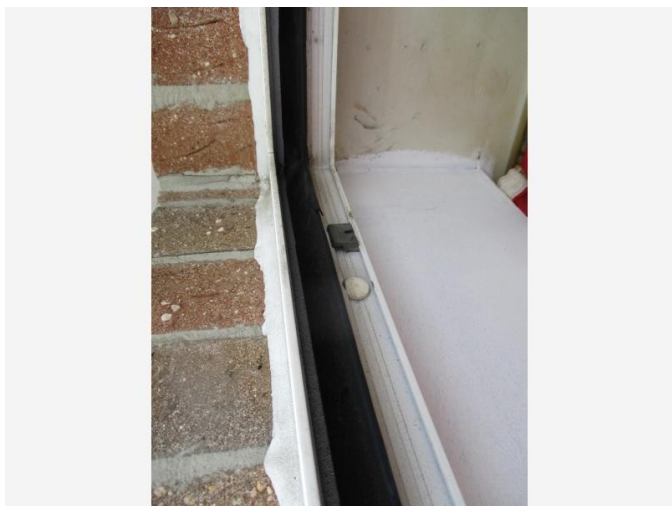
Vrije foto

De afdichtingslaag van het buitenschrijnwerk is elastisch en niet asbestverdacht.

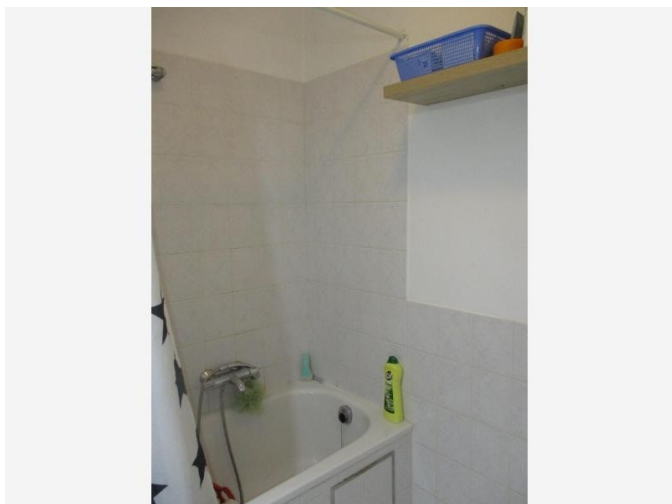
Vrije foto

In de keuken, de badkamer en het toilet zijn de wanden gedeeltelijk voorzien van een wandtegel. Vermoedelijk betreft het de originele tegel. Mogelijk bevindt er zich een asbesthoudende lijmlaag achter deze tegels. Binnen het kader van het niet-destructief onderzoek is staalname tot op de drager niet mogelijk.

Identificatiemethode	Redelijk vermoeden
Primaire drager	Binnenwand
(Asbest)materiaal	In-situ afwerkingslagen - Lijmlaag
Bindmiddel	Lijm
Gebondenheid bindmiddel	Hecht

Bij toekomstige werken aan deze wanden is het aangeraden om een staal te laten nemen van de lijmlaag om het asbesthoudend karakter ervan te onderzoeken.

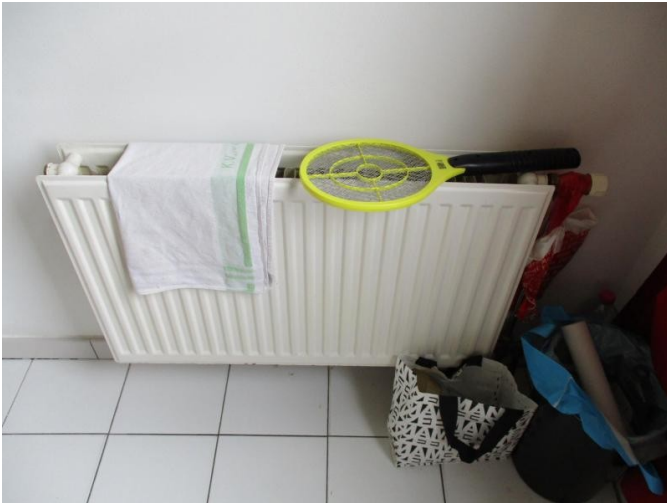
Vrije foto

Dit type radiatoren bevat geen asbesthoudende pakkingen. Het betreft al de radiatoren in dit appartement

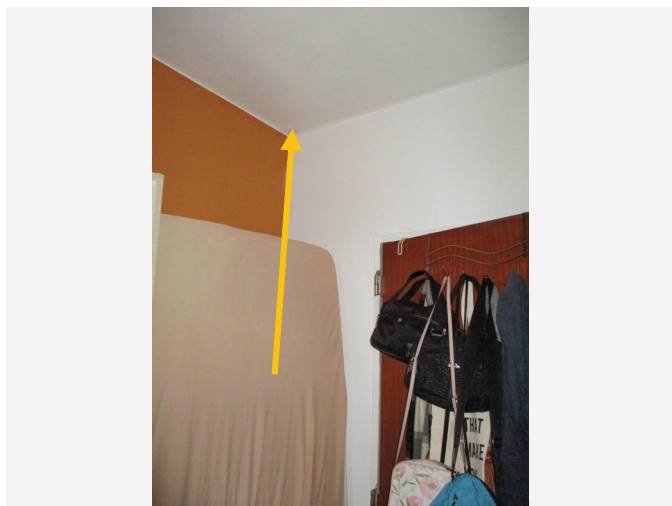
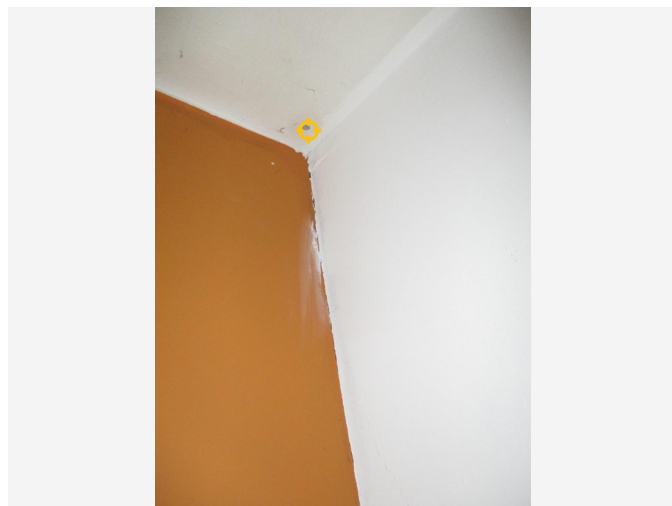
Geen asbest

#	Type	Referentie	Resultaat
10.1	Mengmonster	MM002	Geen asbest

Beschrijving	Pleister plafonds
Omgeving	Binnen
Primaire drager	Plafond
Bindmiddel van materiaal	Gips - kalk
Gebondenheid op basis van bindmiddel	Niet-hechtgebonden
Hoeveelheid (oppervlakte - dikte - aantal)	• 73,00 m ² - 1,00 cm - 1 stuk
Totaal volume	0,73 m ³
Identificatiemethode	Vaststelling met monsternamen
Destructieve handeling voor identificatie	Nee
Opmerking	De hoeveelheid is een inschatting.

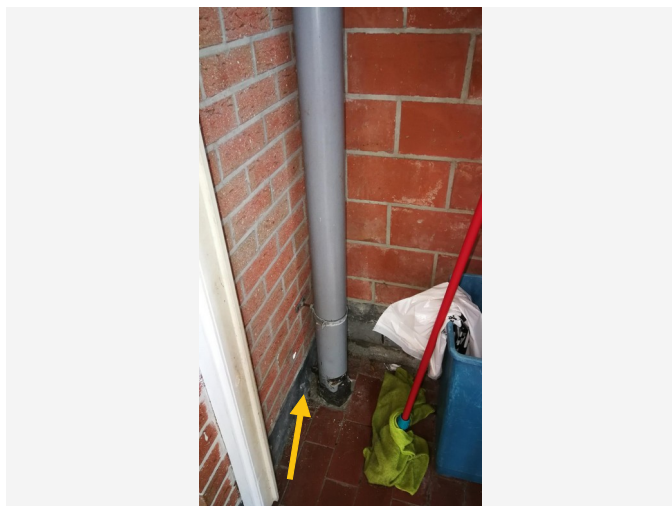
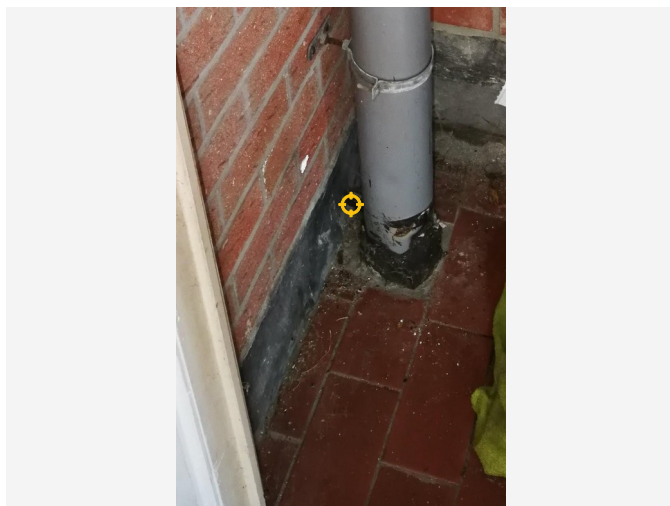
Geen asbest

#	Type	Referentie	Resultaat
11.1	Puntmonster	MM003	Geen asbest

Beschrijving	Roofing balkon
Omgeving	Buiten
Primaire drager	Balkons, loopbruggen,...
Bindmiddel van materiaal	Bitumen (roofing, teer, asfalt)
Gebondenheid op basis van bindmiddel	Hecht
Hoeveelheid (oppervlakte - aantal)	• 2,50 m ² - 1 stuk
Totale oppervlakte	2,50 m ²
Identificatiemethode	Vaststelling met monsternamen
Destructieve handeling voor identificatie	Nee
Opmerking	De hoeveelheid is een inschatting.

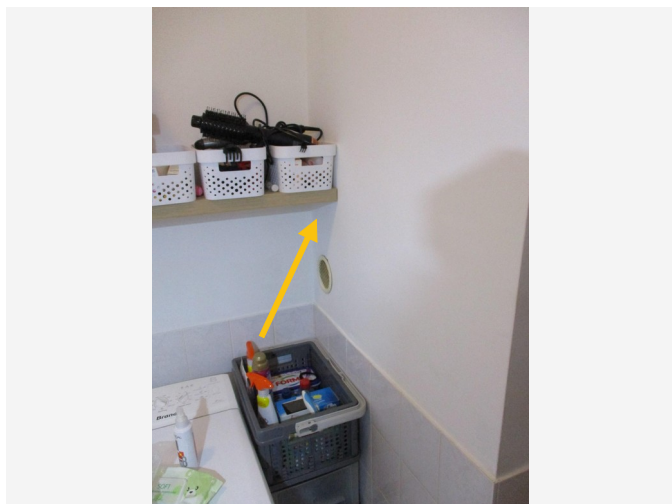
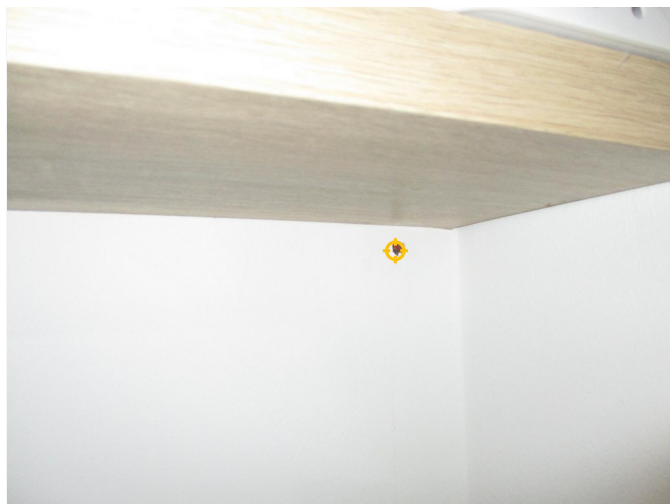
Fiche 12: Pleister wanden

Geen asbest

#	Type	Referentie	Resultaat
12.1	Mengmonster	MM001	Geen asbest

Beschrijving	Pleister wanden
Omgeving	Binnen
Primaire drager	Binnenwand
Bindmiddel van materiaal	Gips - kalk
Gebondenheid op basis van bindmiddel	Niet-hechtgebonden
Hoeveelheid (oppervlakte - dikte - aantal)	• 228,00 m ² - 1,20 cm - 1 stuk
Totaal volume	2,736 m ³
Identificatiemethode	Vaststelling met monstername
Destructieve handeling voor identificatie	Nee
Opmerking	De hoeveelheid is een inschatting.
