Asbestinventarisatetest

Lambert Briesstraat 31/001, 2600 Antwerpen

Attestnummer : 20241009-000337.000

Uitgegeven op : 09.10.2024

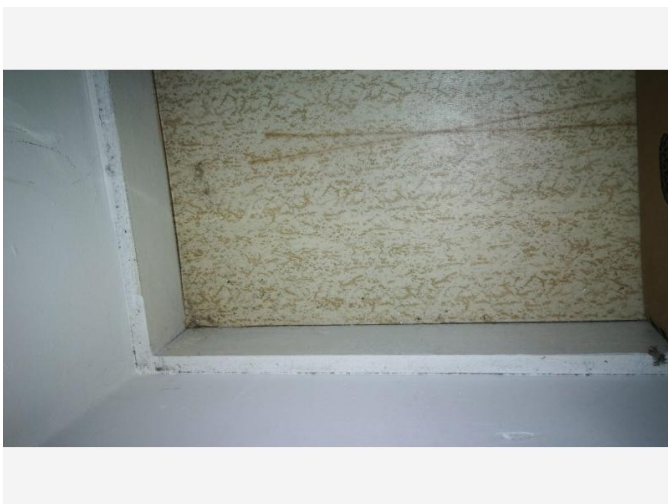
Situeringsfoto

Tijdelijke beperking

Reden: Er is geen volledige risicobeoordeling mogelijk

Uitleg van de asbestdeskundige: Het vloerzeil is verlijmd. Er zijn geen openingen of naden waardoor volledige identificatie én risicobeoordeling niet mogelijk is.

Laat bij toekomstige werken aan deze vloer een steek nemen tot op drager om het asbesthoudend karakter van de vloerbekleding te onderzoeken.

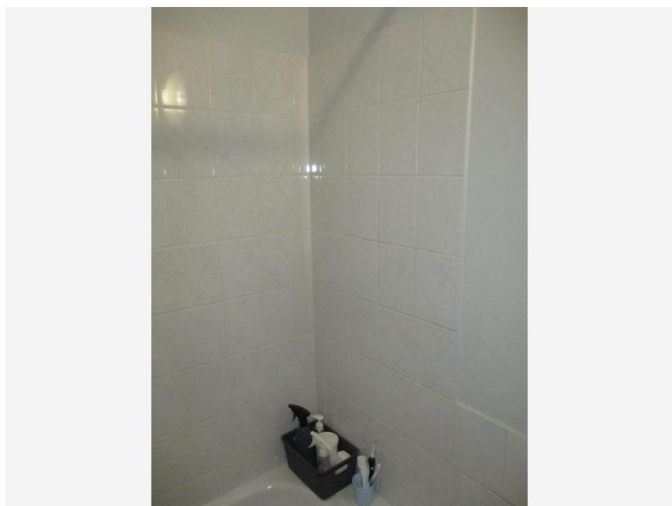
Vrije foto

In de keuken, de badkamer en het toilet zijn de wanden gedeeltelijk voorzien van een wandtegel. Vermoedelijk betreft het de originele tegel. Mogelijk bevindt er zich een asbesthoudende lijmlaag achter deze tegels. Binnen het kader van het niet-destructief onderzoek is staalname tot op de drager niet mogelijk.

Bij toekomstige werken aan deze wanden is het aangeraden om een staal te laten nemen van de lijmlaag om het asbesthoudend karakter ervan te onderzoeken.

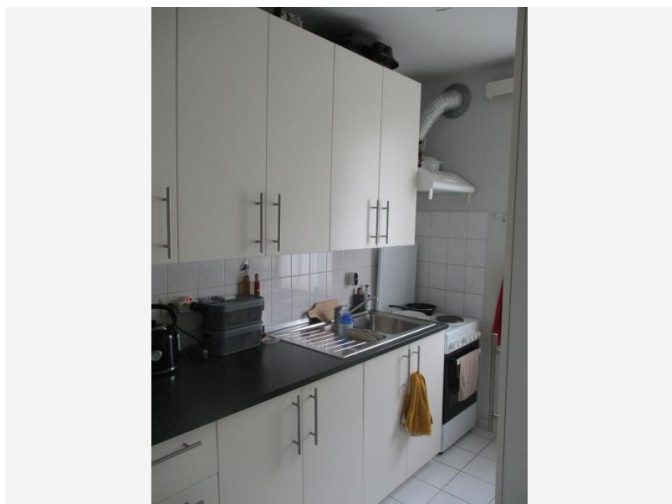
Vrije foto

De vloer in de keuken, de badkamer en het toilet zijn voorzien van een tegel. Vermoedelijk betreft het de originele vloer. Mogelijk bevindt er zich een asbesthoudende lijmlaag onder deze vloertegels. Binnen het kader van het niet-destructief onderzoek is staalname tot op de drager niet mogelijk.

Bij toekomstige werken aan deze vloeren is het aangeraden om een staal te laten nemen van de lijmlaag om het asbesthoudend karakter ervan te onderzoeken.

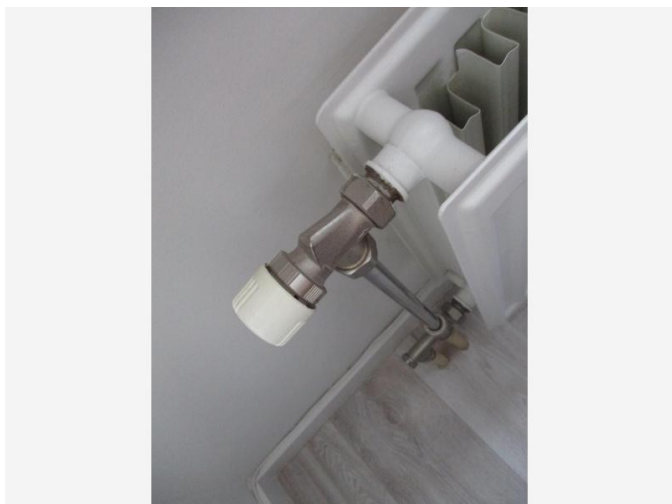
Vrije foto

Dit type radiatoren bevat geen asbesthoudende pakkingen. Het betreft al de radiatoren in dit appartement.

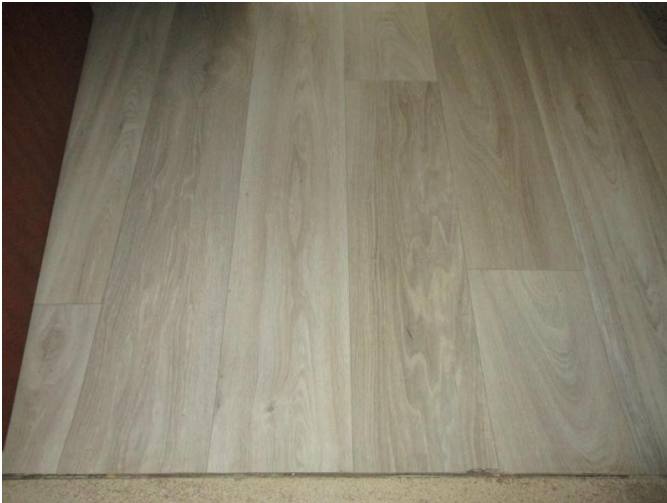
Vrije foto

De waarneembare vloerzeilen (uitgezonderd dat van de berging) zijn soepel en hebben een onderkant van kunststof en/of foam. Deze vloerzeilen zijn niet asbestverdacht. Het betreft de vloerzeilen in de woonkamer, de nachthal en beide slaapkamers.

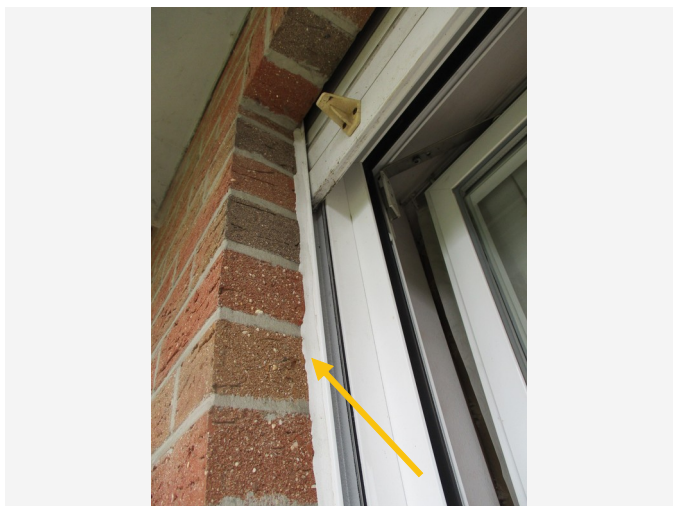
Vrije foto

De afdichtingslaag van het buitenschrijnwerk is elastisch en niet asbestverdacht.

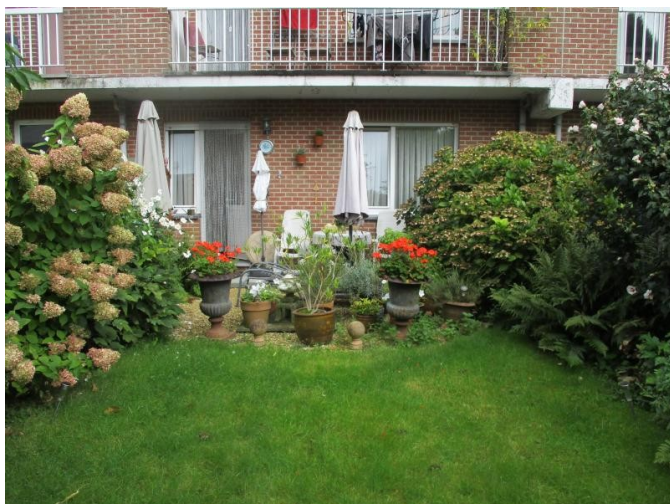
Vrije foto

In de tuin werden geen asbestverdachte toepassingen aangetroffen.

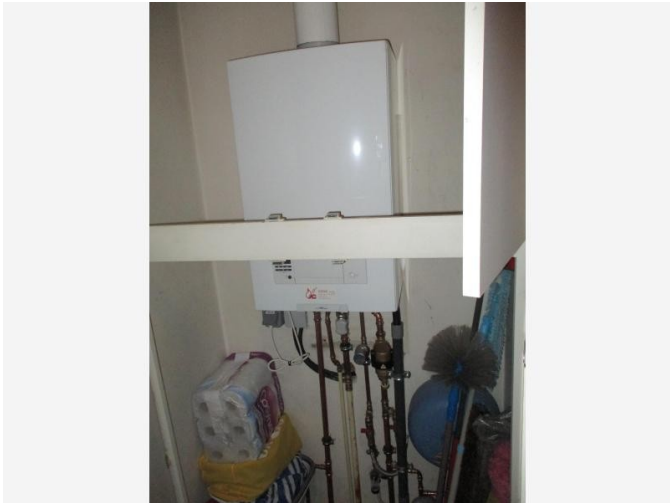
Vrije foto

Het bouwjaar van de cv-ketel is 2024 waardoor kan worden aangenomen dat deze geen asbesthoudende pakkingen bevat.

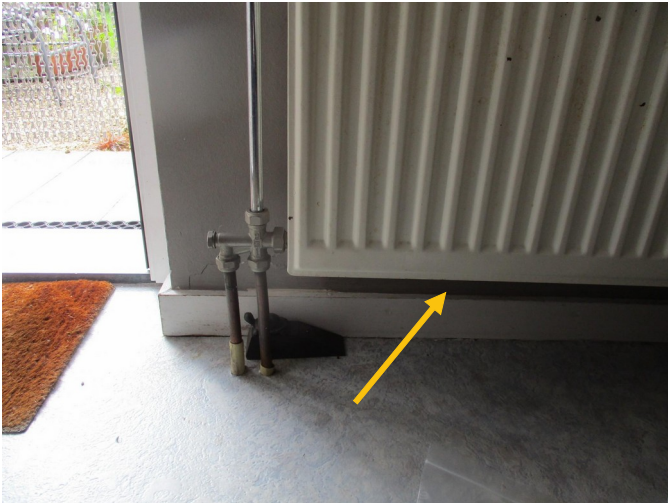
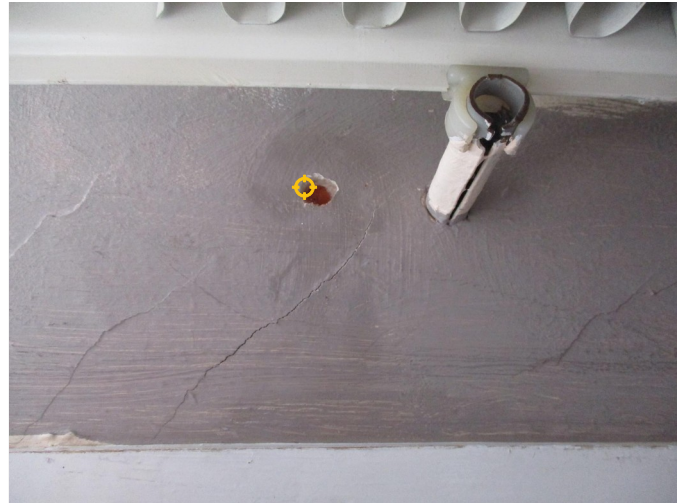
Fiche 9: Pleister wanden

Geen asbest

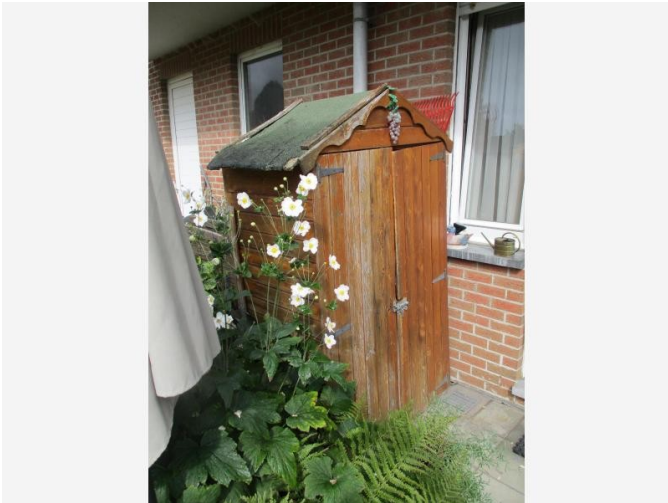
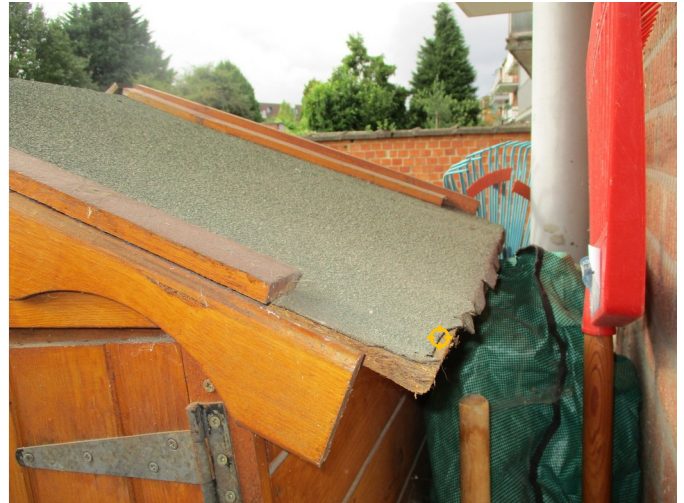
Fiche 10: Roofing tuinberging

Geen asbest

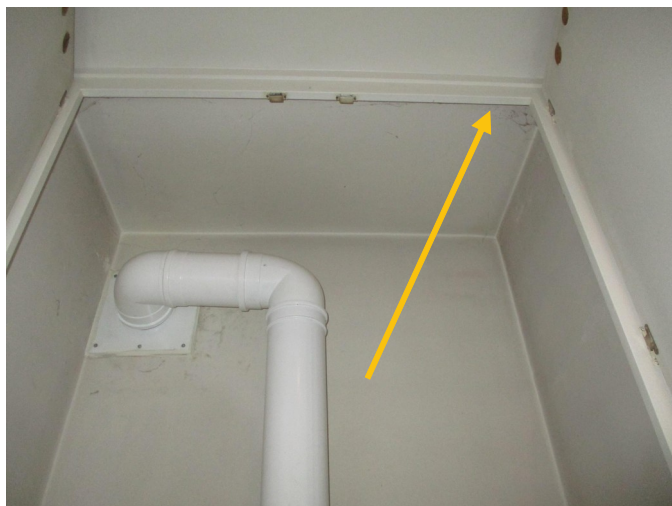
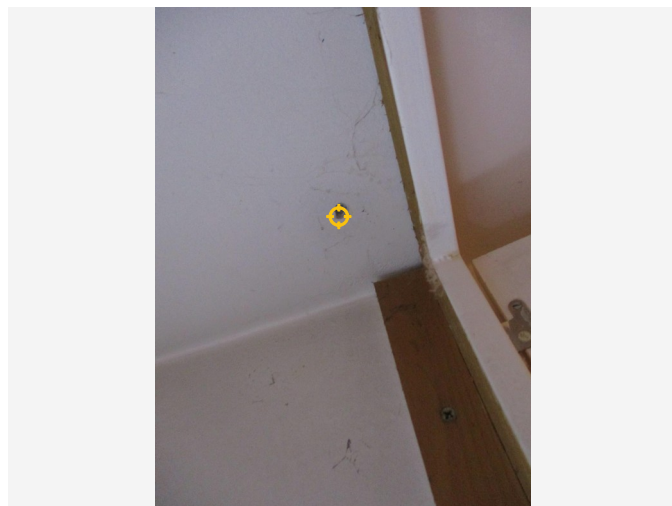
Fiche 11: Pleister plafonds

Geen asbest
