# Asbestinventarisatetest

Verbindingslaan 36, 2150 Antwerpen  
Gemeenschappelijke delen

Attestnummer : 20250513-000547.000

Uitgegeven op : 13.05.2025

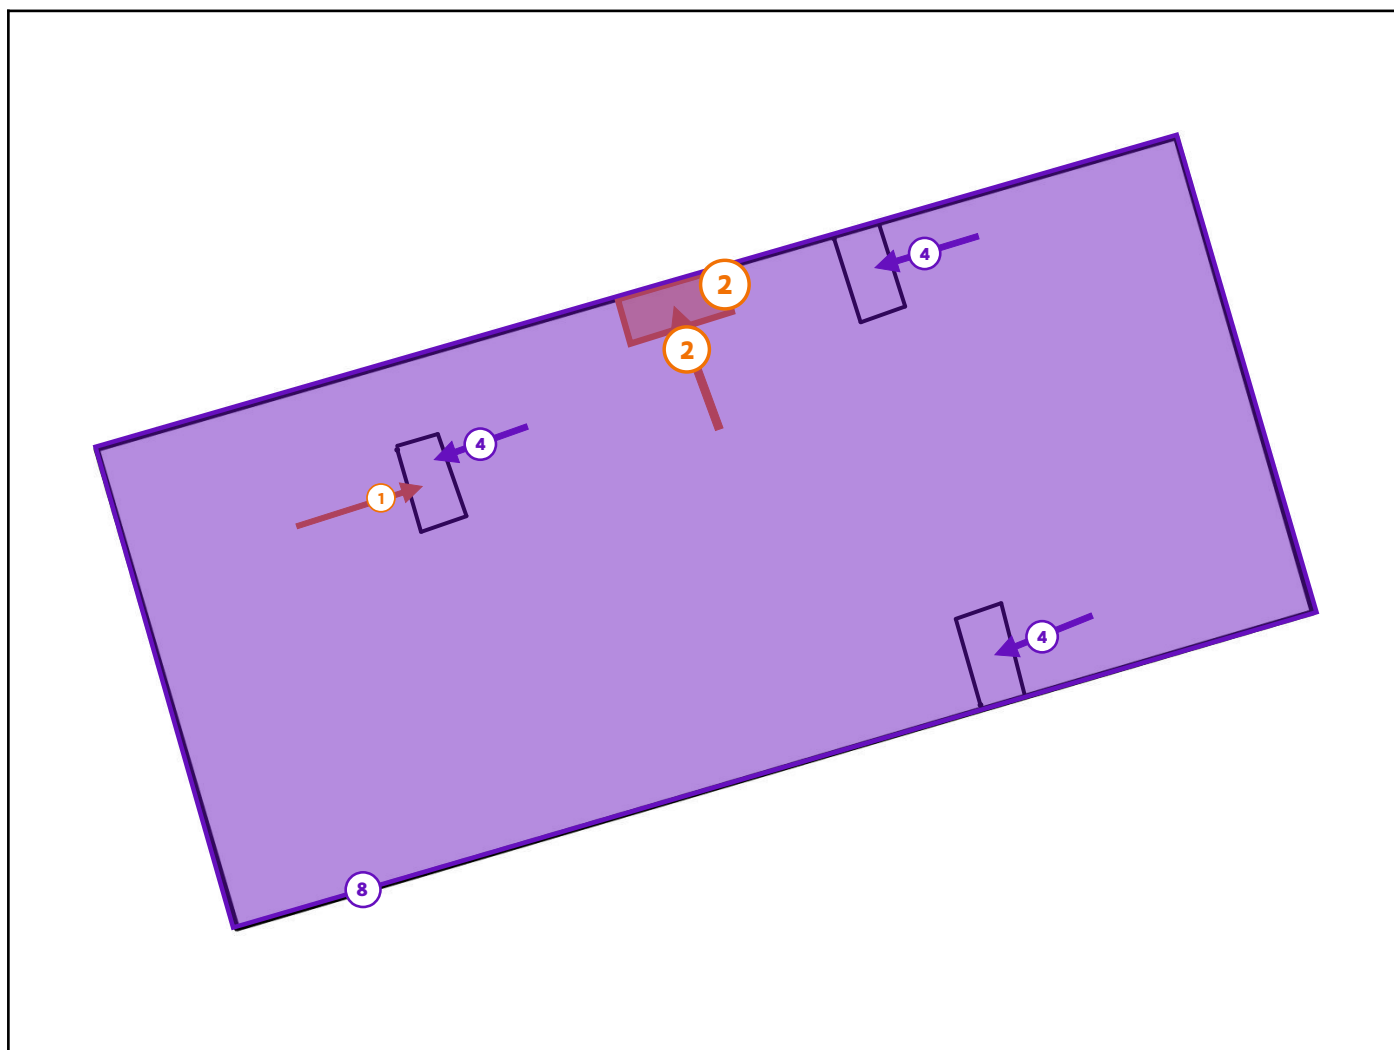
## Plan 1.8: dak

Beschrijving	Type	Actie
1. rookgaskanaal vooraan	Asbestmateriaal	<a href="#">Verwijderen</a>
2. rookgaskanalen achteraan	Asbestmateriaal	<a href="#">Verwijderen</a>
4. schouwen plat dak	Beperking	-
8. roofing dak	Advies	-

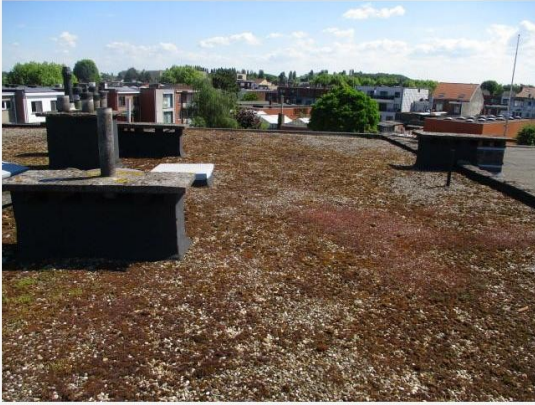
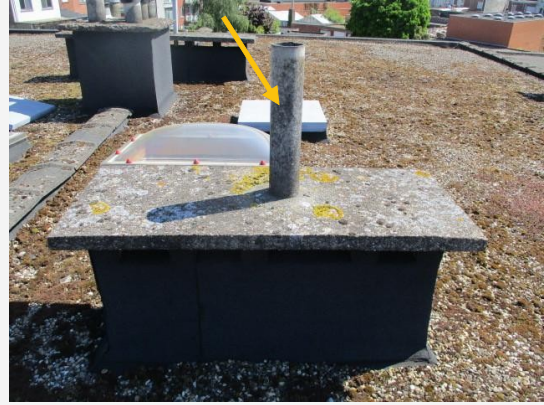
Het asbestmateriaal valt onder de mijlpaal van 2034.

Eindbeoordeling materiaalrisico	Verhoogd materiaalrisico en/of verhoogde kans op vezelvrijgave
---------------------------------	--

Gebondenheid	Categorie 1: hechtgebonden in oorsprong
Asbestsoort (vezeltype)	Crocidoliet aanwezig
Asbestconcentratie	Laag (< 50%)
Afschermingsgraad van het gehele materiaal	Geheel of deels vrij aan de buitenlucht
Toestand van het materiaal	Matig beschadigd, matig verweerd

Beschrijving	rookgaskanaal vooraan
Omgeving	Buiten
Primaire drager	HVAC infrastructuur en uitrusting
Asbestmateriaal	Rookgaskanaal
Bindmiddel van asbestmateriaal	Cement
Gebondenheid op basis van bindmiddel	Hecht
Hoeveelheid (lengte - omtrek - dikte - aantal)	<ul style="list-style-type: none"><li>• 2,00 m - 40,00 cm - 0,50 cm - 1 stuk</li></ul>
Totaal volume	0,004 m <sup>3</sup>
Eenvoudig bereikbaar	Ja
Bevestigingswijze	<ul style="list-style-type: none"><li>• Verlijmd, ingegoten, versmeerd</li></ul>
Identificatiemethode	Vaststelling zonder monstername
Destructieve handeling voor identificatie	Nee
Opmerking	De hoeveelheid is een inschatting. Het rookgaskanaal is zichtbaar boven het dak. De lengte dat het rookgaskanaal is ingewerkt in de schouw is onbekend. Het betreft het rookgaskanaal ter hoogte van de keukens en keukenbergingen van de private delen.

Verwijderen

- Zorg voor een veilig beheer. Vermijd het beschadigen van het asbestmateriaal. Controleer de toestand jaarlijks op wijzigingen.

- Eenvoudige handelingen: enkel door erkend asbestverwijderaar  
Het rookgaskanaal zit ingewerkt in de schouw, het is onduidelijk over welke lengte. De kans is groot dat de toepassing zal breken of vergruizen bij verwijdering ervan. Laat de toepassing verwijderen door een erkend asbestverwijderaar.

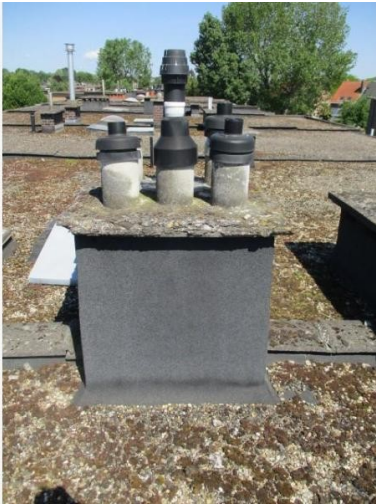
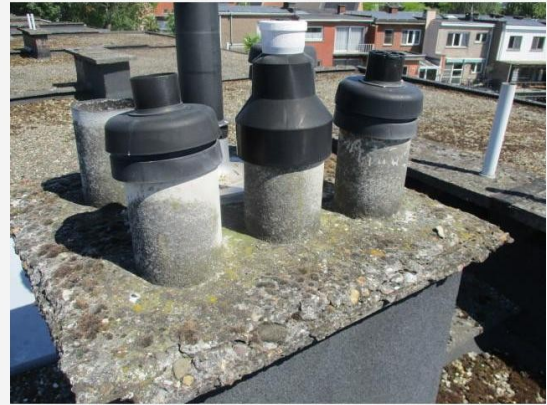
Het asbestmateriaal valt onder de mijlpaal van 2034.

Eindbeoordeling materiaalrisico	Verhoogd materiaalrisico en/of verhoogde kans op vezelvrijgave
---------------------------------	--

Gebondenheid	Categorie 1: hechtgebonden in oorsprong
Asbestsoort (vezeltype)	Crocidoliet aanwezig
Asbestconcentratie	Laag (< 50%)
Afschermingsgraad van het gehele materiaal	Geheel of deels vrij aan de buitenlucht
Toestand van het materiaal	Matig beschadigd, matig verweerd

Beschrijving	rookgaskanalen achteraan
Omgeving	Buiten
Primaire drager	HVAC infrastructuur en uitrusting
Asbestmateriaal	Rookgaskaanaal
Bindmiddel van asbestmateriaal	Cement
Gebondenheid op basis van bindmiddel	Hecht
Hoeveelheid (lengte - omtrek - dikte - aantal)	<ul style="list-style-type: none"><li>• 1,00 m - 40,00 cm - 0,50 cm - 3 stuks</li></ul>
Totaal volume	0,006 m <sup>3</sup>
Eenvoudig bereikbaar	Ja
Bevestigingswijze	<ul style="list-style-type: none"><li>• Verlijmd, ingegoten, versmeerd</li></ul>
Identificatiemethode	Vaststelling zonder monsternamen
Destructieve handeling voor identificatie	Nee
Opmerking	De hoeveelheid is een inschatting. Op het dak zijn 3 rookgaskanalen zichtbaar, de lengte dat deze rookgaskanalen zijn ingewerkt in de schouw is onbekend. Het betreft de rookgaskanalen ter hoogte van de cv-ketels van de privatieve delen.

Verwijderen

- Zorg voor een veilig beheer. Vermijd het beschadigen van het asbestmateriaal. Controleer de toestand jaarlijks op wijzigingen.

- Eenvoudige handelingen: enkel door erkend asbestverwijderaar  
De rookgaskanalen zitten ingewerkt in de schouw, het is onduidelijk over welke lengte. De kans is groot dat de toepassing zal breken of vergruizen bij verwijdering ervan. Laat de toepassing verwijderen door een erkend asbestverwijderaar.

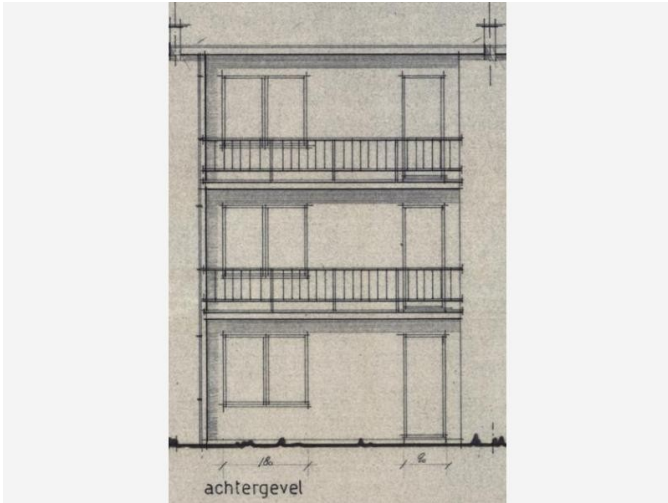
Situeringfoto

**Reden:** Er is geen volledige risicobeoordeling mogelijk

**Uitleg van de asbestdeskundige:** De toepassing is enkel bereikbaar via de privatieve delen.

(Asbest)materiaal	In-situ afwerkingslagen - Pasta, stopverf, voegsel, stopsel, vulsel, mastiek, kittens, ...
Karakterisatie	Asbest (verdacht)
Primaire drager	Wandopening verticaal (raam, deur, ...)

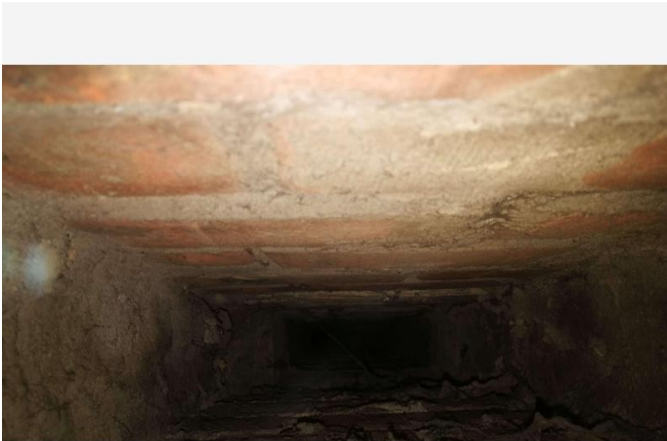
*Situeringfoto*

**Reden:** Er is geen volledige risicobeoordeling mogelijk

**Uitleg van de asbestdeskundige:** Verschillende schouwen zijn waarneembaar boven op het dak van het gebouw. Het betreft zo onder andere de schouwen boven de schachten/kokers aan de privatieve badkamers en toiletten. Voor zover zichtbaar werden geen asbestverdachte toepassingen aangetroffen, uitgezonderd in de schouwen met de asbesthoudende rookgaskanalen zoals beschreven in de desbetreffende fiches.

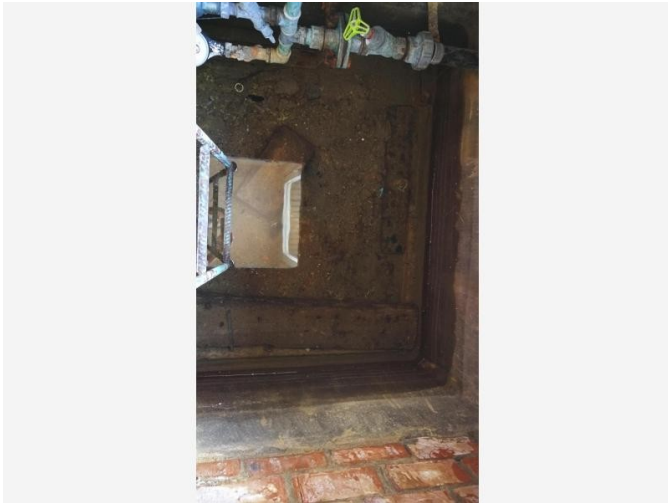
*Situeringfoto*

**Reden:** Het onderzoek kan niet uitgevoerd worden binnen de bepalingen van de Welzijnswet

**Uitleg van de asbestdeskundige:** De kruipkelder heeft een beperkte hoogte lager dan 1,50 meter en valt buiten de scope van dit asbestattest. De toegang tot de kruipkelder stond onder water, van daaruit werden geen asbestverdachte toepassingen vastgesteld.

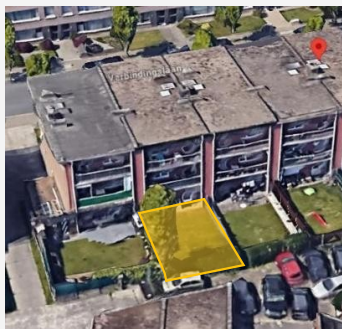
*Situeringfoto*

**Reden:** Er is geen volledige risicobeoordeling mogelijk

**Uitleg van de asbestdeskundige:** De tuin is enkel toegankelijk via de privatieve delen en valt buiten de scope van dit asbestattest. Eventuele putten, afvoerleidingen, omheiningen en dergelijke aan de achterzijde van het gebouw werden niet geïnspecteerd.

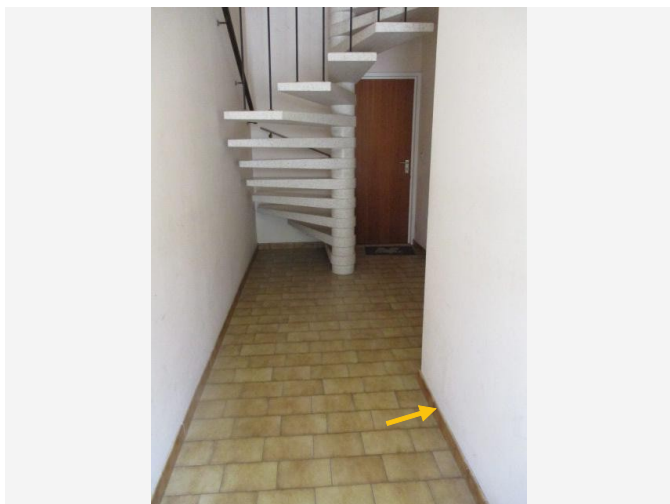
Vrije foto

Op de verdiepingen zijn de bordessen voorzien van een tegel. Op de verdiepingen en op het gelijkvloers zijn tegelplinten voorzien. Mogelijk bevindt er zich een asbesthoudende lijmlaag onder de vloertegels en/of achter de tegelplinten. Laat bij toekomstige werken een staal nemen van de lijmlaag om het asbesthoudend karakter ervan te onderzoeken.

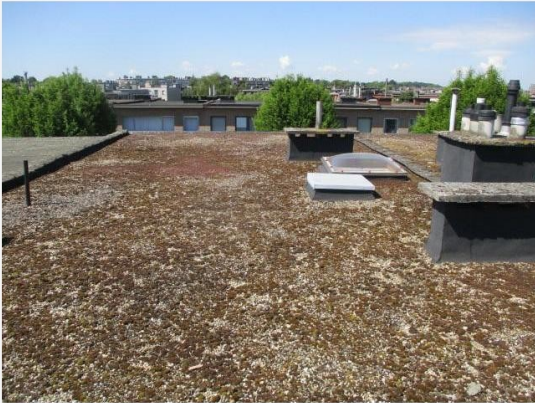
Vrije foto

In 2019 werd het dak geïsoleerd en voorzien van een nieuwe laag roofing. Deze toplaag in roofing is niet asbestverdacht. Het is echter niet gekend of de oude dakbekleding werd verwijderd. Ondeliggende lagen zijn niet waarneembaar en werden binnen het kader van het niet-destructief onderzoek niet geïnspecteerd.

Identificatiemethode	Vaststelling & expertise (niet-asbestverdacht)
Primaire drager	Plat dak
(Asbest)materiaal	Dak- en gevelbekleding - Roofing
Bindmiddel	Bitumen (roofing, teer, asfalt)
Gebondenheid bindmiddel	Hecht

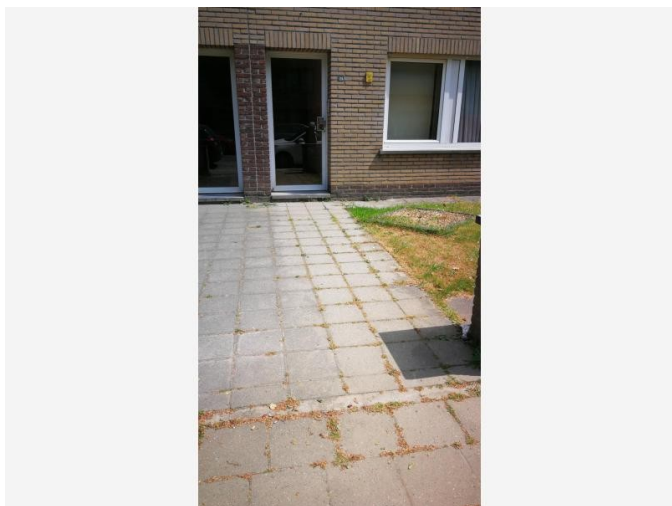
Vrije foto

De verharding voor het gebouw bestaat uit betondals, deze is niet asbestverdacht. Onderliggende lagen zijn niet waarneembaar en werden niet geïnspecteerd.

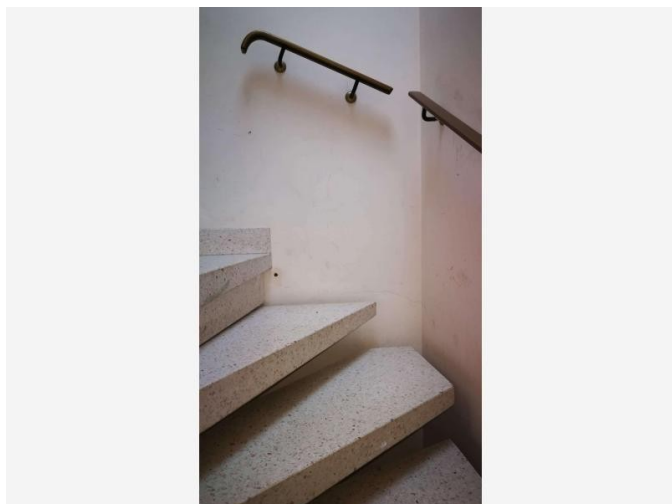
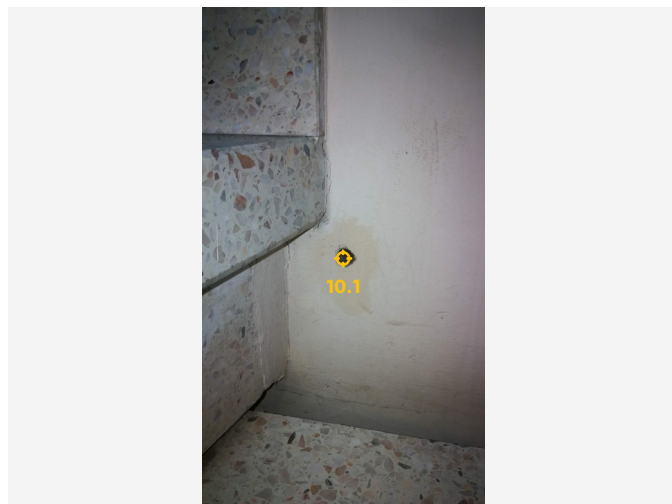
Geen asbest

#	Type	Referentie	Resultaat
10.1	Mengmonster	MM001	Geen asbest

Beschrijving	pleisterwerk traphal
Omgeving	Binnen
Primaire drager	Binnenwand
Bindmiddel van materiaal	Gips - kalk
Gebondenheid op basis van bindmiddel	Niet-hechtgebonden
Hoeveelheid (oppervlakte - dikte - aantal)	• 109,00 m <sup>2</sup> - 1,00 cm - 1 stuk
Totaal volume	1,09 m <sup>3</sup>
Identificatiemethode	Vaststelling met monstername
Destructieve handeling voor identificatie	Nee
Opmerking	De hoeveelheid is een inschatting van het pleisterwerk aan de wanden en plafonds in de traphal.

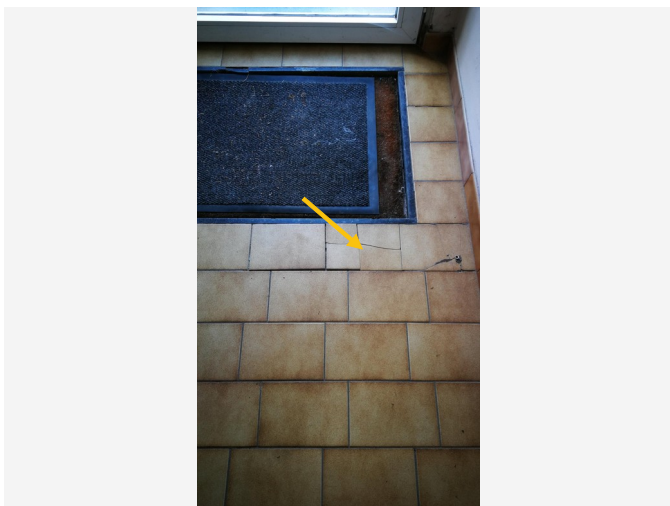
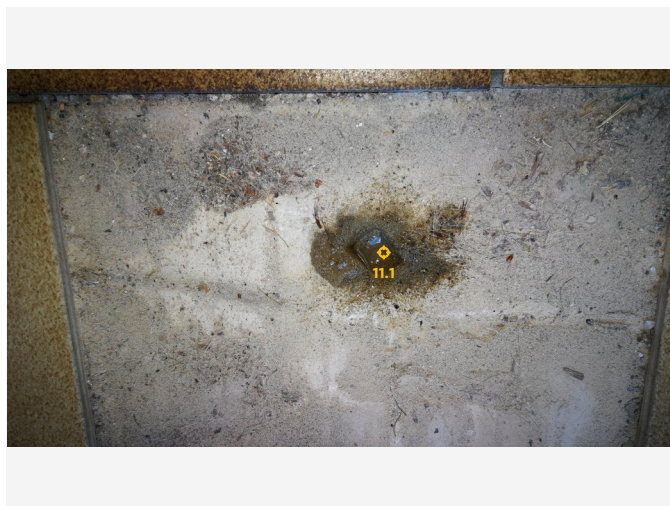
Geen asbest

#	Type	Referentie	Resultaat
11.1	Puntmonster	MM002	Geen asbest

<b>Beschrijving</b>	lijmlaag vloertegels gelijkvloers
<b>Omgeving</b>	Binnen
<b>Primaire drager</b>	Vloer
<b>Bindmiddel van materiaal</b>	Lijm
<b>Gebondenheid op basis van bindmiddel</b>	Hecht
<b>Hoeveelheid (oppervlakte - dikte - aantal)</b>	• 11,00 m <sup>2</sup> - 5,00 mm - 1 stuk
<b>Totaal volume</b>	0,055 m <sup>3</sup>
<b>Identificatiemethode</b>	Vaststelling met monstername
<b>Destructieve handeling voor identificatie</b>	Nee
<b>Opmerking</b>	De hoeveelheid is een inschatting. Het betreft de lijmlaag onder de tegels van de traphal op het gelijkvloers.

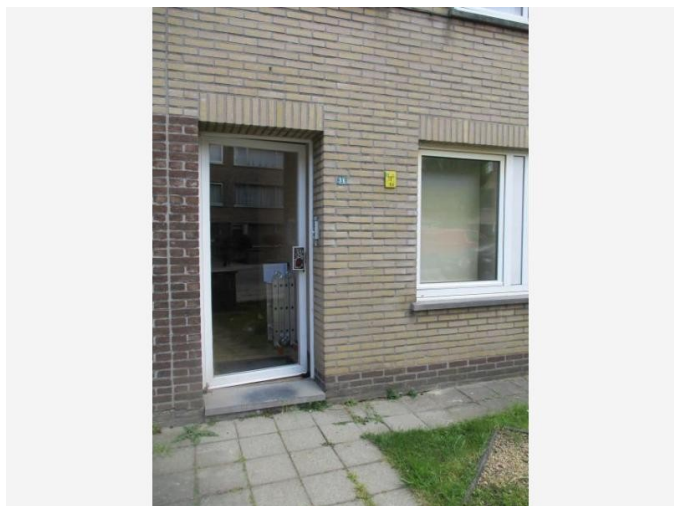
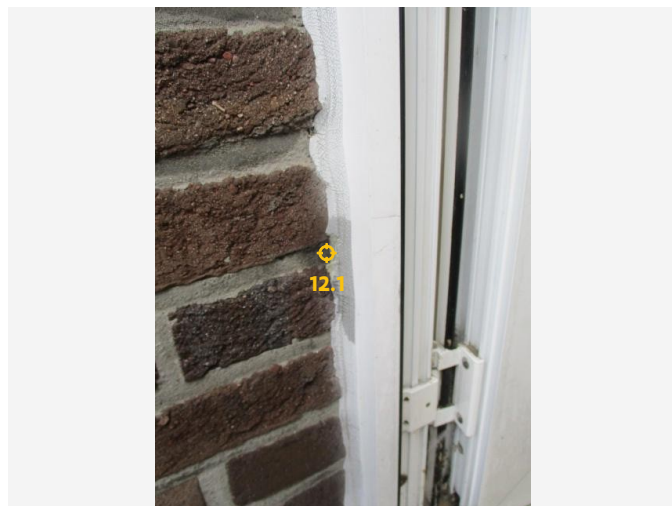
Geen asbest

#	Type	Referentie	Resultaat
12.1	Puntmonster	MM003	Geen asbest

<b>Beschrijving</b>	mastiek voorgevel
<b>Omgeving</b>	Buiten
<b>Primaire drager</b>	Wandopening verticaal (raam, deur, ...)
<b>Bindmiddel van materiaal</b>	Kitten, mastiek, pasta
<b>Gebondenheid op basis van bindmiddel</b>	Hecht
<b>Hoeveelheid (gewicht - aantal)</b>	<ul style="list-style-type: none"><li>• 2,00 kg - 1 stuk</li></ul>
<b>Totaal gewicht</b>	2,00 kg
<b>Identificatiemethode</b>	Vaststelling met monstername
<b>Destructieve handeling voor identificatie</b>	Nee
<b>Opmerking</b>	De hoeveelheid is een inschatting van de mastiek aan het buitenschrijnwerk in de voorgevel.
