# Asbestinventarisatetest

Verbindingslaan 38, 2150 Antwerpen  
Gemeenschappelijke delen

Attestnummer : 20250513-000319.000

**Niet-asbestveilig**

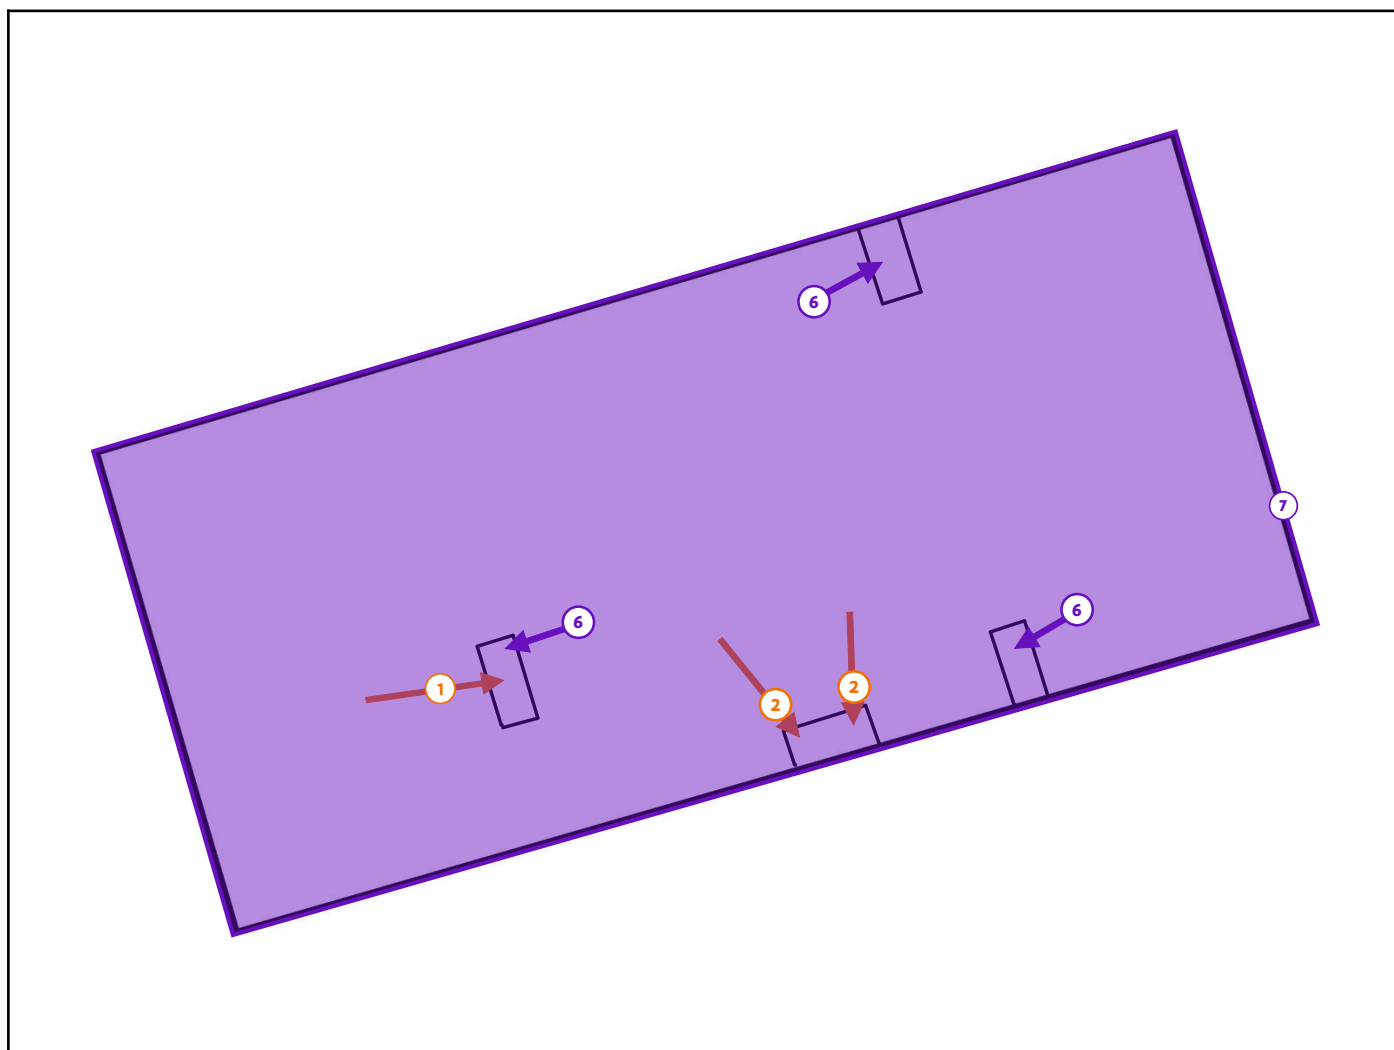
## Plan 1.8: dak

Beschrijving	Type	Actie
1. rookgaskanaal vooraan	Asbestmateriaal	<a href="#">Verwijderen</a>
2. rookgaskanalen achteraan	Asbestmateriaal	<a href="#">Verwijderen</a>
6. schouwen dak	Beperking	-
7. roofing dak	Advies	-

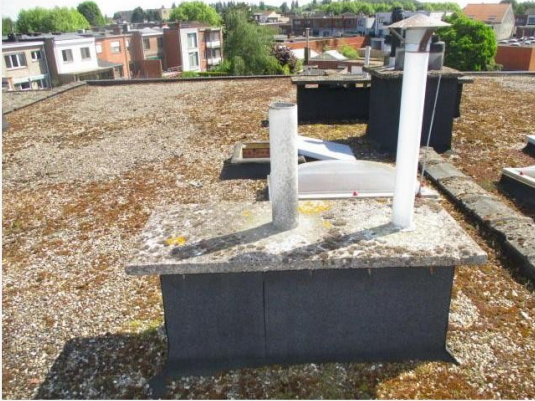
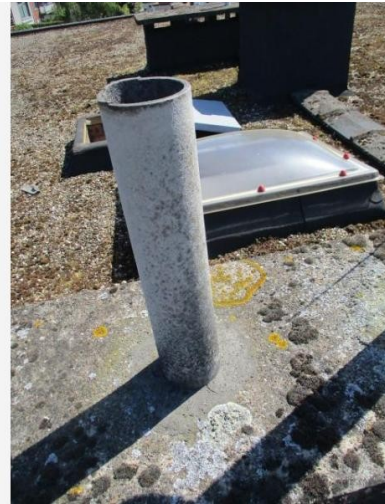
Het asbestmateriaal valt onder de mijlpaal van 2034.

- Eenvoudige handelingen: enkel door erkend asbestverwijderaar  
Het rookgaskanaal zit ingewerkt in de schouw, het is onduidelijk over welke lengte. De kans is groot dat de toepassing zal breken of vergruizen bij verwijdering ervan. Laat de toepassing verwijderen door een erkend asbestverwijderaar.

Eindbeoordeling materiaalrisico	Verhoogd materiaalrisico en/of verhoogde kans op vezelvrijgave
---------------------------------	--

Gebondenheid	Categorie 1: hechtgebonden in oorsprong
Asbestsoort (vezeltype)	Crocidoliet aanwezig
Asbestconcentratie	Laag (< 50%)
Afschermingsgraad van het gehele materiaal	Geheel of deels vrij aan de buitenlucht
Toestand van het materiaal	Matig beschadigd, matig verweerd

Beschrijving	rookgaskanaal vooraan
Omgeving	Buiten
Primaire drager	HVAC infrastructuur en uitrusting
Asbestmateriaal	Rookgaskanaal
Bindmiddel van asbestmateriaal	Cement
Gebondenheid op basis van bindmiddel	Hecht
Hoeveelheid (lengte - omtrek - dikte - aantal)	<ul style="list-style-type: none"><li>• 2,00 m - 40,00 cm - 0,50 cm - 1 stuk</li></ul>
Totaal volume	0,004 m <sup>3</sup>
Eenvoudig bereikbaar	Ja
Bevestigingswijze	<ul style="list-style-type: none"><li>• Verlijmd, ingegoten, versmeerd</li></ul>
Identificatiemethode	Vaststelling zonder monstername
Destructieve handeling voor identificatie	Nee
Opmerking	De hoeveelheid is een inschatting. Het rookgaskanaal is zichtbaar boven het dak. De lengte dat het rookgaskanaal is ingewerkt in de schouw is onbekend. Het betreft het rookgaskanaal ter hoogte van de keukens en keukenbergingen van de private delen.

- Zorg voor een veilig beheer. Vermijd het beschadigen van het asbestmateriaal. Controleer de toestand jaarlijks op wijzigingen.

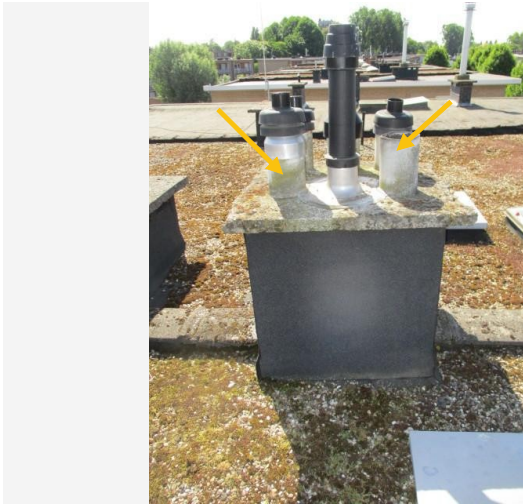
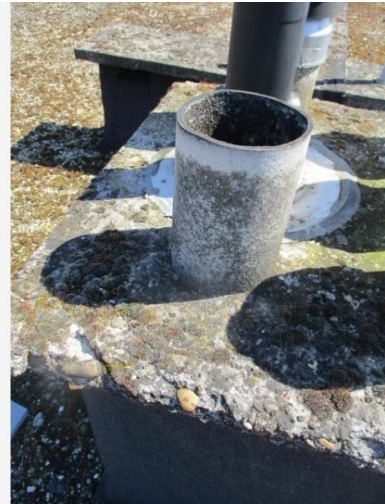
Het asbestmateriaal valt onder de mijlpaal van 2034.

- Eenvoudige handelingen: enkel door erkend asbestverwijderaar  
De rookgaskanalen zitten ingewerkt in de schouw, het is onduidelijk over welke lengte. De kans is groot dat de toepassing zal breken of vergruizen bij verwijdering ervan. Laat de toepassing verwijderen door een erkend asbestverwijderaar.

Eindbeoordeling materiaalrisico	Verhoogd materiaalrisico en/of verhoogde kans op vezelvrijgave
---------------------------------	--

Gebondenheid	Categorie 1: hechtgebonden in oorsprong
Asbestsoort (vezeltype)	Crocidoliet aanwezig
Asbestconcentratie	Laag (< 50%)
Afschermingsgraad van het gehele materiaal	Geheel of deels vrij aan de buitenlucht
Toestand van het materiaal	Matig beschadigd, matig verweerd

Beschrijving	rookgaskanalen achteraan
Omgeving	Buiten
Primaire drager	HVAC infrastructuur en uitrusting
Asbestmateriaal	Rookgaskaanaal
Bindmiddel van asbestmateriaal	Cement
Gebondenheid op basis van bindmiddel	Hecht
Hoeveelheid (lengte - omtrek - dikte - aantal)	<ul style="list-style-type: none"><li>• 1,00 m - 40,00 cm - 0,50 cm - 2 stuks</li></ul>
Totaal volume	0,004 m <sup>3</sup>
Eenvoudig bereikbaar	Ja
Bevestigingswijze	<ul style="list-style-type: none"><li>• Verlijmd, ingegoten, versmeerd</li></ul>
Identificatiemethode	Vaststelling zonder monstername
Destructieve handeling voor identificatie	Nee
Opmerking	De hoeveelheid is een inschatting. Op het dak zijn 2 rookgaskanalen zichtbaar, de lengte dat deze rookgaskanalen zijn ingewerkt in de schouw is onbekend. Het betreft rookgaskanalen ter hoogte van de cv-ketels van de privatieve delen.

- Zorg voor een veilig beheer. Vermijd het beschadigen van het asbestmateriaal. Controleer de toestand jaarlijks op wijzigingen.

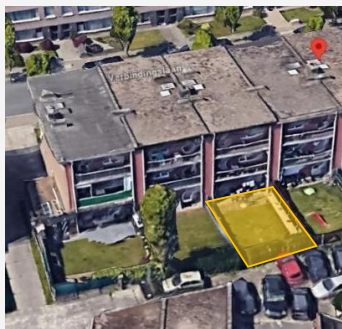
*Situeringfoto*

**Reden:** Er is geen volledige risicobeoordeling mogelijk

**Uitleg van de asbestdeskundige:** De tuin is enkel toegankelijk via de privatieve delen en valt buiten de scope van dit asbestattest. Eventuele putten, afvoerleidingen of omheiningen aan de achterzijde van het gebouw werden niet geïnspecteerd.

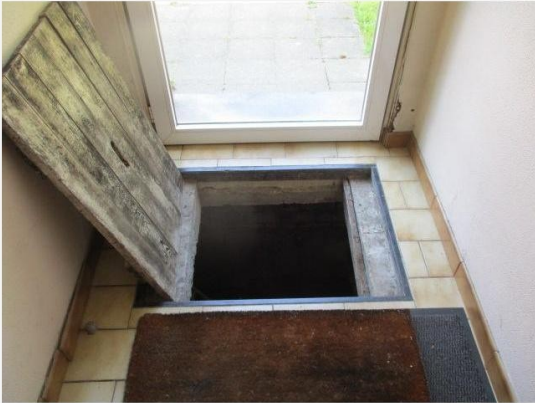
*Situeringfoto*

**Reden:** Het onderzoek kan niet uitgevoerd worden binnen de bepalingen van de Welzijnswet

**Uitleg van de asbestdeskundige:** De kruipkelder heeft een beperkte hoogte lager dan 1,50 meter en valt buiten de scope van dit asbestattest. Via de toegang tot de kruipkelder werden geen asbestverdachte toepassingen vastgesteld.

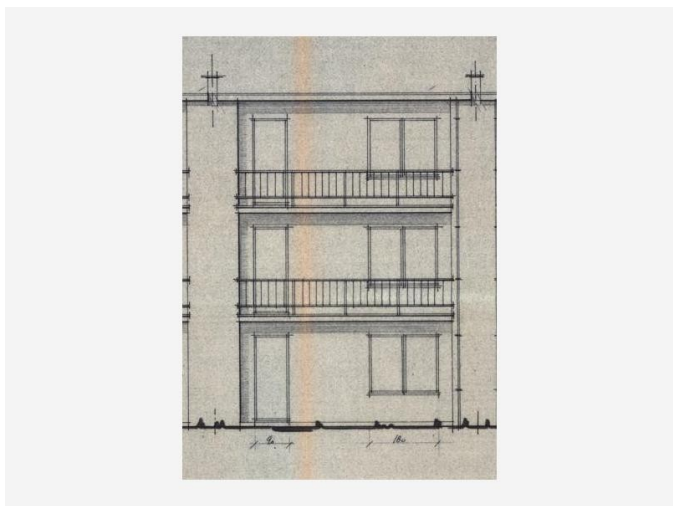
Situeringfoto

**Reden:** Er is geen volledige risicobeoordeling mogelijk

**Uitleg van de asbestdeskundige:** De toepassing is enkel bereikbaar via de privatieve delen.

(Asbest)materiaal	In-situ afwerkingslagen - Pasta, stopverf, voegsel, stopsel, vulsel, mastiek, kittens, ...
Karakterisatie	Asbest (verdacht)
Primaire drager	Wandopening verticaal (raam, deur, ...)

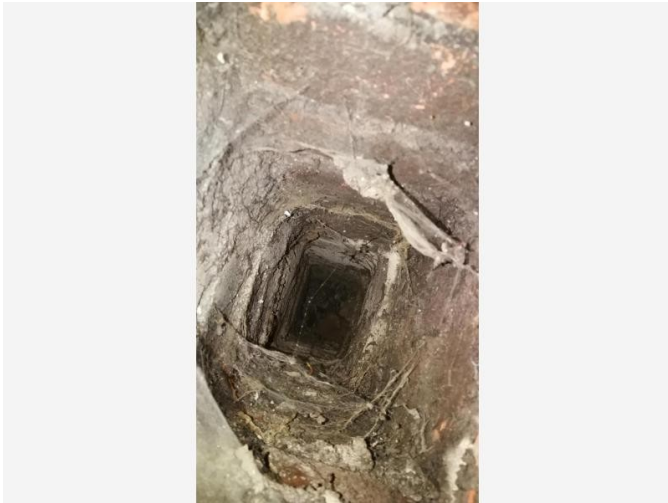
*Situeringfoto*

**Reden:** Er is geen volledige risicobeoordeling mogelijk

**Uitleg van de asbestdeskundige:** Verschillende schouwen zijn waarneembaar boven op het dak van het gebouw. Het betreft zo onder andere de schouwen boven de schachten/kokers aan de privatieve badkamers en toiletten. Voor zover zichtbaar werden geen asbestverdachte toepassingen aangetroffen, uitgezonderd in de schouwen met de asbesthoudende rookgaskanalen zoals beschreven in de desbetreffende fiches.

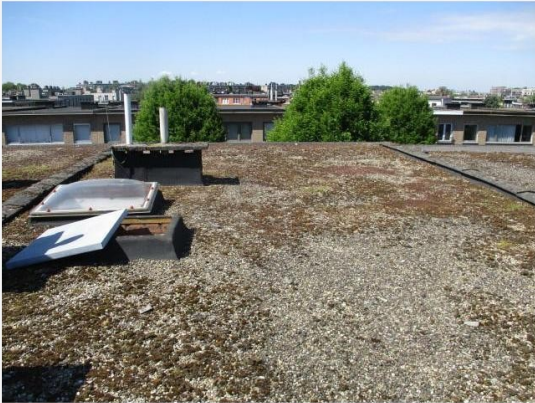
Vrije foto

In 2019 werd het dak geïsoleerd en voorzien van een nieuwe laag roofing. Deze toplaag in roofing is niet asbestverdacht. Het is echter niet gekend of de oude dakbekleding werd verwijderd. Ondeliggende lagen zijn niet waarneembaar en werden binnen het kader van het niet-destructief onderzoek niet geïnspecteerd.

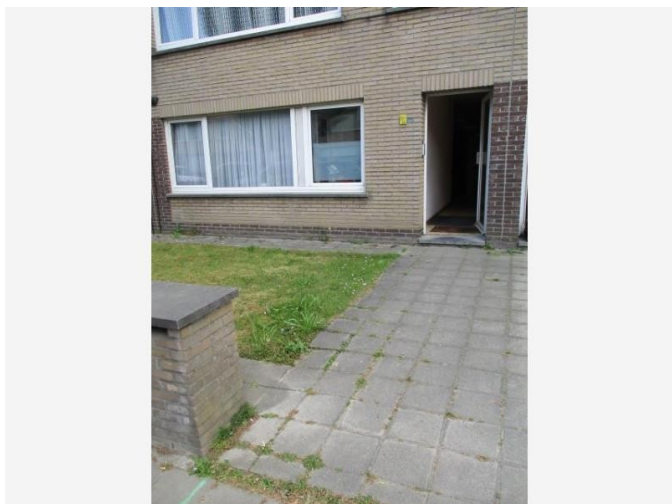
Vrije foto

De verharding voor het gebouw bestaat uit betondals, deze is niet asbestverdacht. Onderliggende lagen zijn niet waarneembaar en werden niet geïnspecteerd.

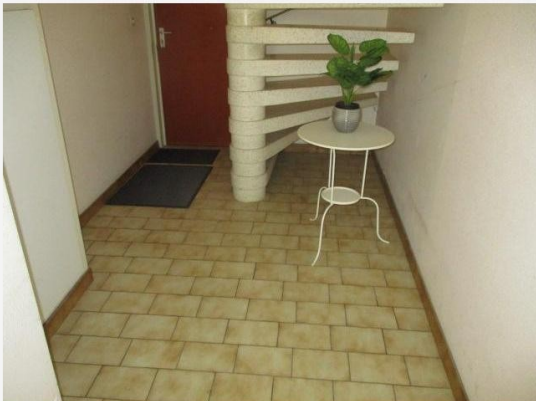
Vrije foto

De traphal is voorzien van een tegelvloer. De datum van plaatsing is niet gekend. Mogelijk bevindt er zich een asbesthoudende lijmlaag onder deze tegels. Laat bij toekomstige werken aan deze vloer een staal nemen van de lijmlaag om het asbesthoudend karakter ervan te onderzoeken.

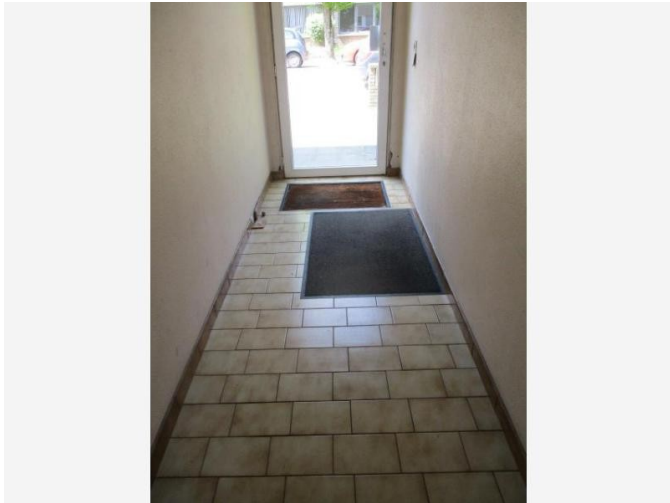
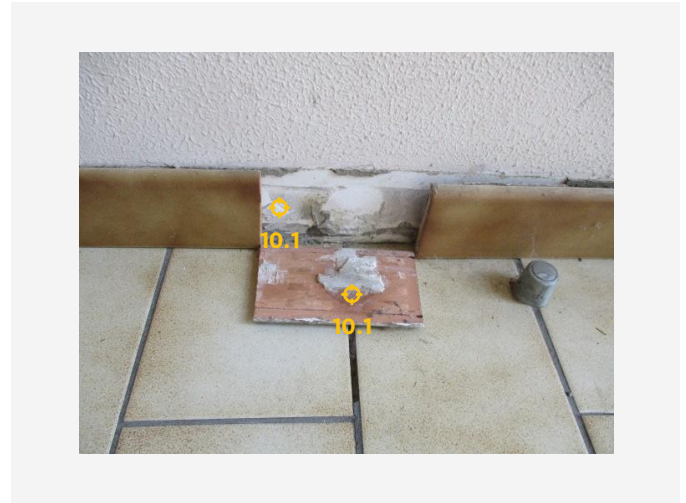
# Fiche 10: lijmlaag plint

Geen asbest

#	Type	Referentie	Resultaat
10.1	Puntmonster	MM002	Geen asbest

Beschrijving	lijmlaag plint
Omgeving	Binnen
Primaire drager	Binnenwand
Bindmiddel van materiaal	Lijm
Gebondenheid op basis van bindmiddel	Hecht
Hoeveelheid (oppervlakte - dikte - aantal)	• 1,80 m <sup>2</sup> - 5,00 mm - 1 stuk
Totaal volume	0,009 m <sup>3</sup>
Identificatiemethode	Vaststelling met monstername
Destructieve handeling voor identificatie	Nee
Opmerking	De hoeveelheid is een inschatting van de lijmlaag aan de tegelplinten op het gelijkvloers.

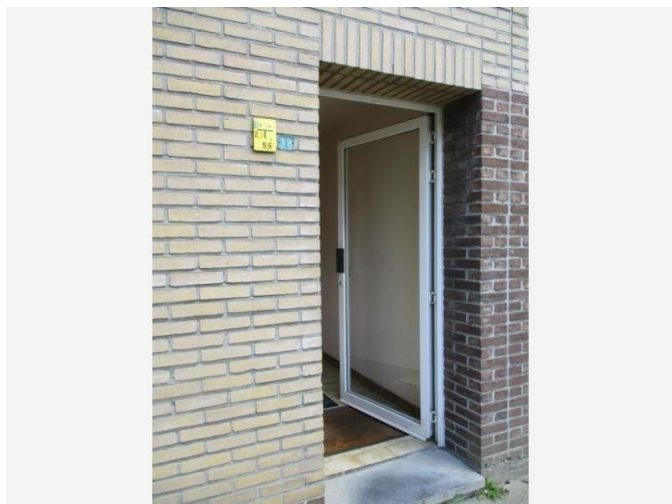
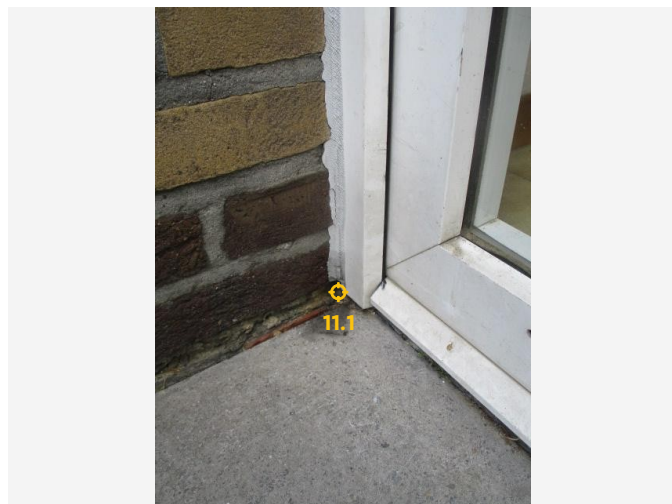
Geen asbest

#	Type	Referentie	Resultaat
11.1	Puntmonster	MM003	Geen asbest

<b>Beschrijving</b>	mastiek voorgevel
<b>Omgeving</b>	Buiten
<b>Primaire drager</b>	Wandopening verticaal (raam, deur, ...)
<b>Bindmiddel van materiaal</b>	Kitten, mastiek, pasta
<b>Gebondenheid op basis van bindmiddel</b>	Hecht
<b>Hoeveelheid (gewicht - aantal)</b>	<ul style="list-style-type: none"><li>• 2,00 kg - 1 stuk</li></ul>
<b>Totaal gewicht</b>	2,00 kg
<b>Identificatiemethode</b>	Vaststelling met monstername
<b>Destructieve handeling voor identificatie</b>	Nee
<b>Opmerking</b>	De hoeveelheid is een inschatting van de mastiek aan het buitenschrijnwerk in de voorgevel.

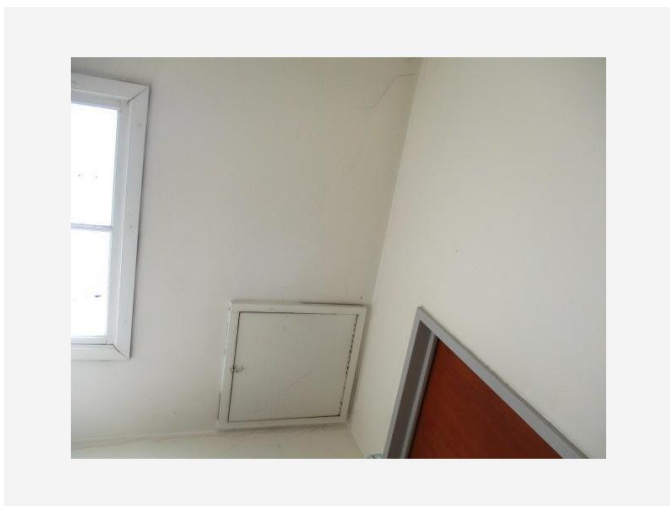
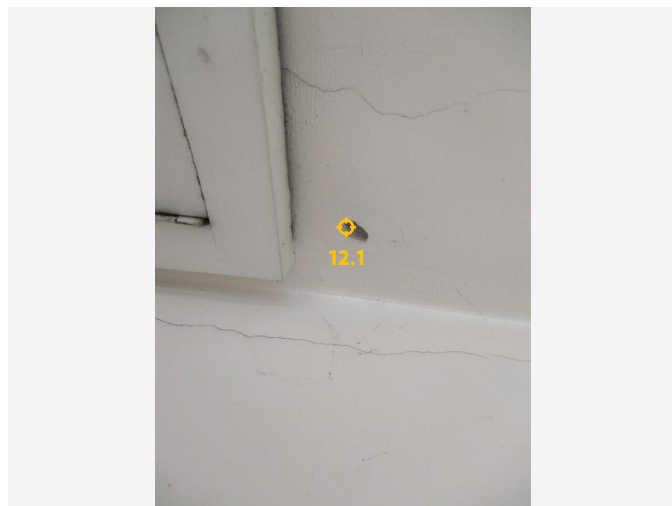
## Fiche 12: pleisterwerk traphal

Geen asbest

#	Type	Referentie	Resultaat
12.1	Mengmonster	MM001	Geen asbest

Beschrijving	pleisterwerk traphal
Omgeving	Binnen
Primaire drager	Binnenwand
Bindmiddel van materiaal	Gips - kalk
Gebondenheid op basis van bindmiddel	Niet-hechtgebonden
Hoeveelheid (oppervlakte - dikte - aantal)	• 109,00 m <sup>2</sup> - 1,00 cm - 1 stuk
Totaal volume	1,09 m <sup>3</sup>
Identificatiemethode	Vaststelling met monsternamen
Destructieve handeling voor identificatie	Nee
Opmerking	De hoeveelheid is een inschatting van het pleisterwerk aan wanden en plafonds in de traphal.
