Asbestinventarisatetest

Salvialei 47, 2170 Antwerpen

Attestnummer : 20260410-000287.000

Uitgegeven op : 10.04.2026

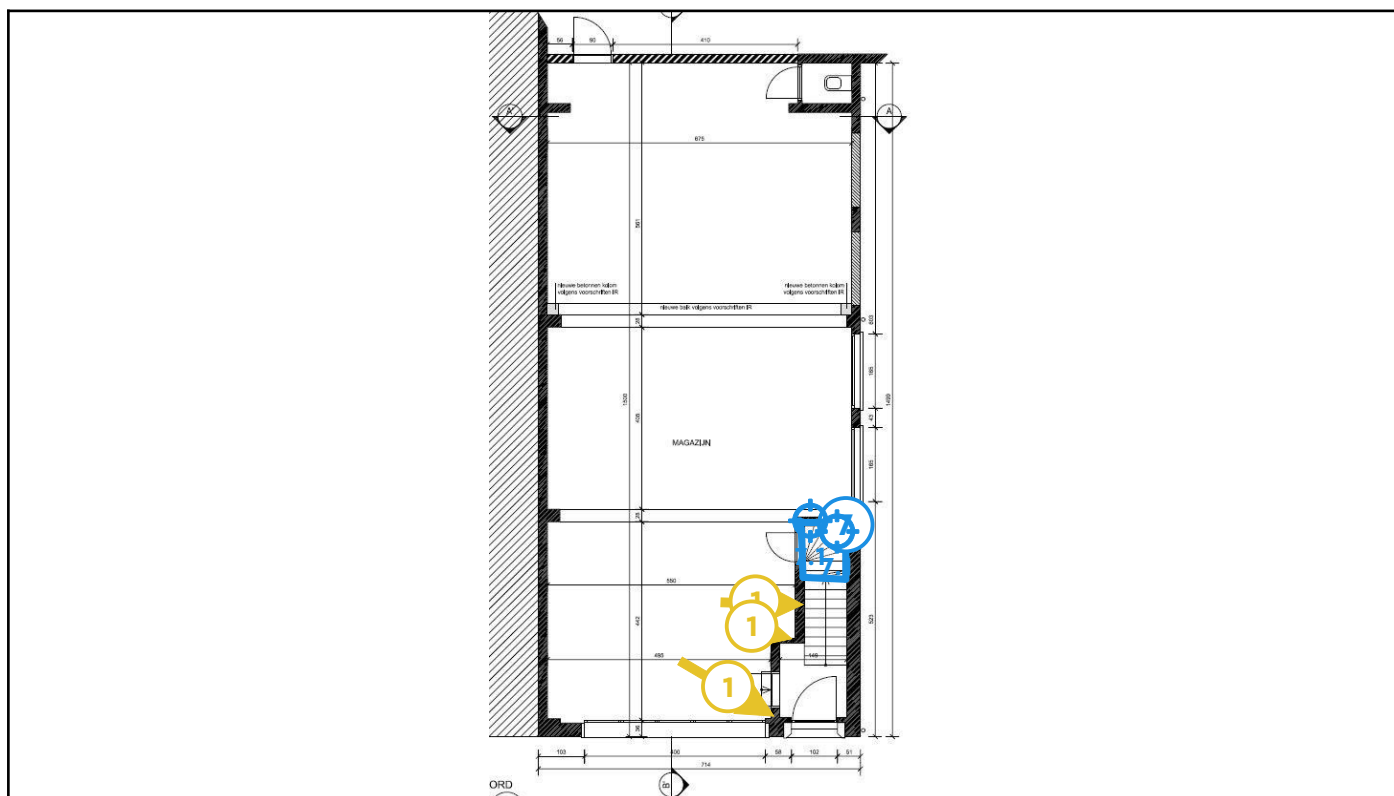
Plan 1.2: Plan magazijn glvl

Beschrijving	Type	Actie
1. Bakeliet schakelaar en verdeeldoos	Asbestmateriaal	Zorgvuldig beheren
7. Oude muurpleister	Geen asbest	-
7.1 Code: 1	Mengmonster	-

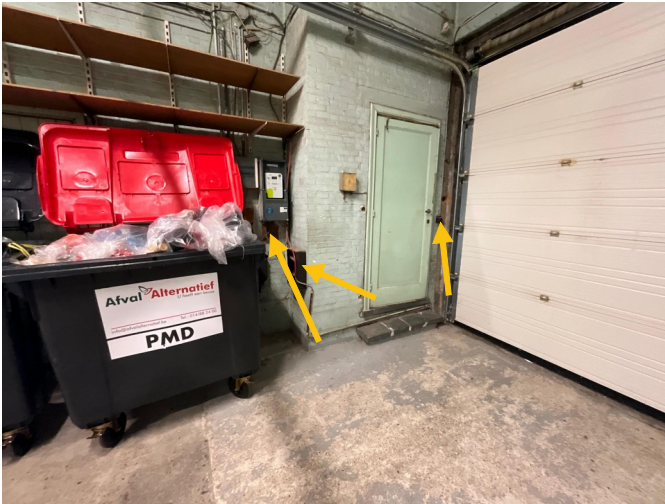
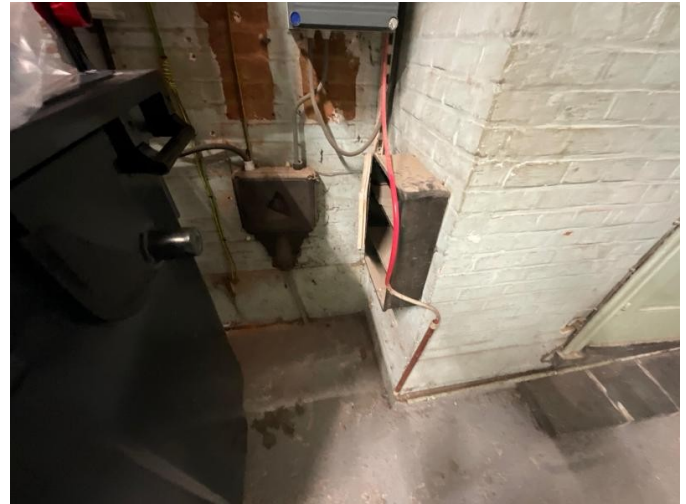
Het asbestmateriaal valt onder de mijlpaal van 2040.

Eindbeoordeling materiaalrisico	Laag materiaalrisico en/of verlaagde kans op vezelvrijgave
---------------------------------	--

Gebondenheid	Categorie 1: hechtgebonden in oorsprong
Asbestsoort (vezeltype)	Crocidoliet aanwezig
Asbestconcentratie	Laag (< 50%)
Afschermingsgraad van het gehele materiaal	Geheel of deels vrij aan de binnenlucht, maar geen contact met binnenluchtstromen
Toestand van het materiaal	Onbeschadigd, niet verweerd

Beschrijving	Bakeliet schakelaar en verdeeldoos
Omgeving	Binnen
Primaire drager	Communicatie en elektrische infrastructuur en uitrusting
Asbestmateriaal	Plaat, paneel, tablet - Type Bakeliet
Bindmiddel van asbestmateriaal	Kunststof of -hars
Gebondenheid op basis van bindmiddel	Hecht
Hoeveelheid (oppervlakte - dikte - aantal)	<ul style="list-style-type: none"> • 0,12 m² - 1,00 cm - 3 stuks
Totaal volume	0,004 m ³
Eenvoudig bereikbaar	Ja
Bevestigingswijze	<ul style="list-style-type: none"> • Geschroefd
Identificatiemethode	<p>De asbestdeskundige beoordeelt het materiaal als asbestverdacht en dus asbesthoudend, en dit zonder monstername.</p> <p>Motivatie: De monstername brengt andere schade aan dan schade die inherent is aan de monstername.</p>
Destructieve handeling voor identificatie	Nee
Opmerking	<p>Het is moeilijk te bepalen of de bakeliettoepassingen in de woning ook effectief asbesthoudend zijn (het kan ook gaan om de asbestvrije variant).</p> <p>Er werd geen monster genomen ovw beschadiging aan een elektrisch gerelateerde toepassing, extra controle bij verwijdering van het verdacht materiaal.</p>

- Zorg voor een veilig beheer. Vermijd het beschadigen van het asbestmateriaal. Controleer de toestand jaarlijks op wijzigingen.
- Voer bijkomende staalname(s) uit.

- Eenvoudige handelingen: mag via doe-het-zelf of door werknemer(s) met opleidingsattest eenvoudige handelingen
Schakelaars, stopcontacten en andere gelijkaardige toepassingen kunnen eenvoudig losgeschroefd worden --> EH doe-het-zelf. Afgesloten of verzegelde kast --> EH opgeleid techniek personeel 8u basisopleiding asbest. Voor elektrische infrastructuur en uitrusting dient u vooraleer men deze toepassing gaat bevochtigen de elektriciteit af te sluiten (zoniet elektrocutie-/brandgevaar). standaard dragen van de nodige wegwerp beschermingsmiddelen FFP 3 masker , handschoenen en tyvec CAT III type 5-6 , afspoelbaar schoeisel Losschroeven en dubbel verpakken in plastic , sluit luchtdicht af en breng dit als hechtgebonden afval naar een plaatselijk containerpark. Voor hechtgebonden toepassingen: Bij verwijdering door doe-het-zelf moet men dit afval dubbel en luchtdicht verpakt aandienen bij het gemeentelijk recyclagepark. Men raadpleegt best op voorhand de voorwaarden van het recyclagepark.

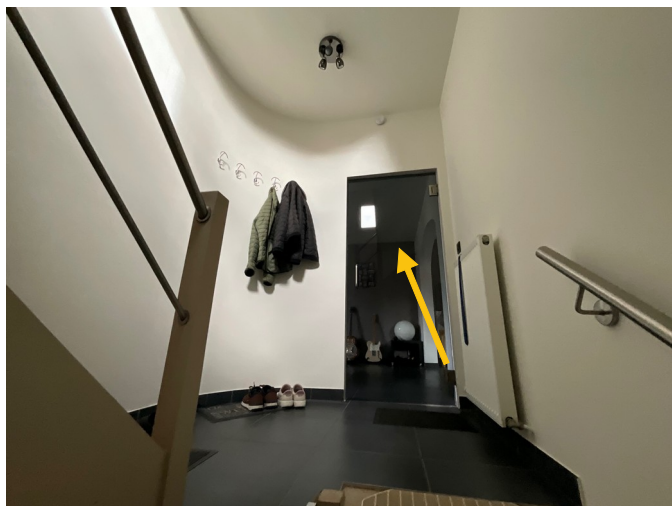
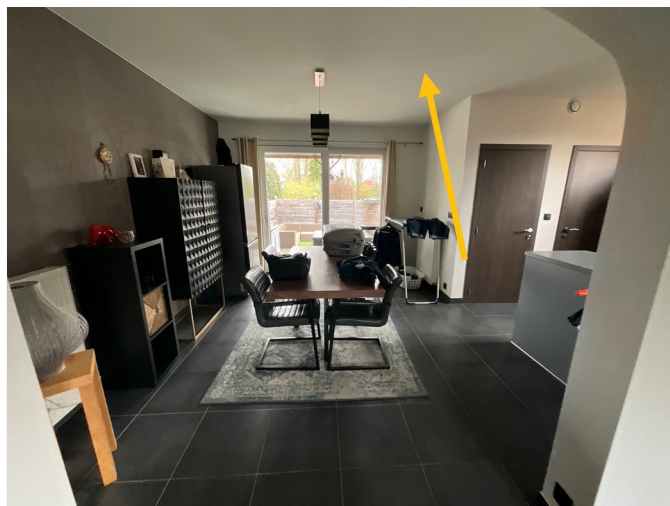
Plafonds zijn afgewerkt met spanplafond. Het is niet duidelijk of er pleisterwerk of ander verdacht asbestmateriaal aanwezig is achter / op deze valse plafond, het is aangewezen om bijkomend onderzoek uit te voeren bij werken. Zonder destructieve handeling is het niet mogelijk om na te gaan of er asbesthoudende materialen aanwezig zijn achter de plafond afwerking. Als bij sloop of renovatie blijkt dat er achter deze plafonds nog pleisterwerk of asbest verdachte toepassingen aanwezig zijn, moet dit bemonsterd worden.

De asbestdeskundige beoordeelt het materiaal als niet-asbestverdacht.

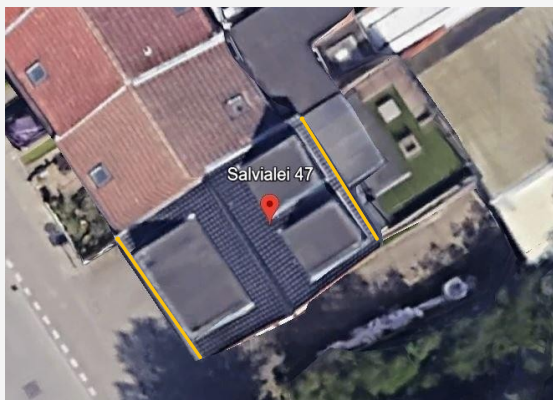
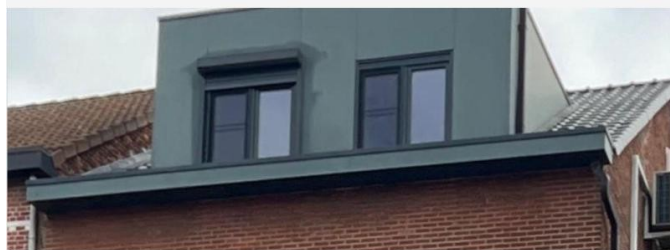
De dakgoten werden eveneens met het vernieuwd dak aangepakt, factuur in bijlage.

Basis voor advies	Beoordeling op basis van een bewijsdocument.
-------------------	--

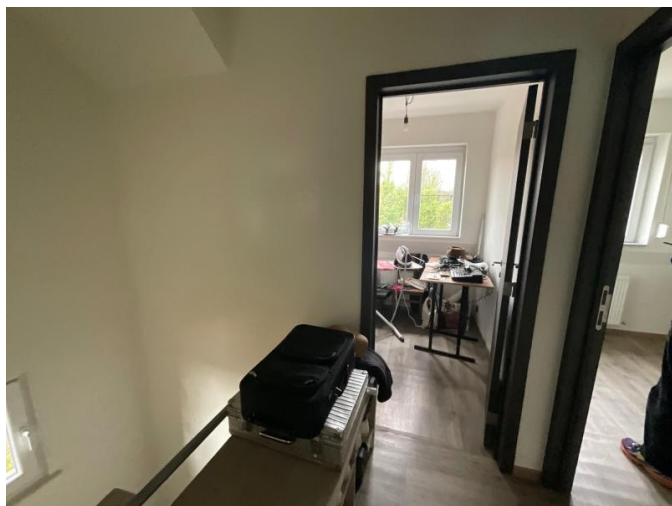
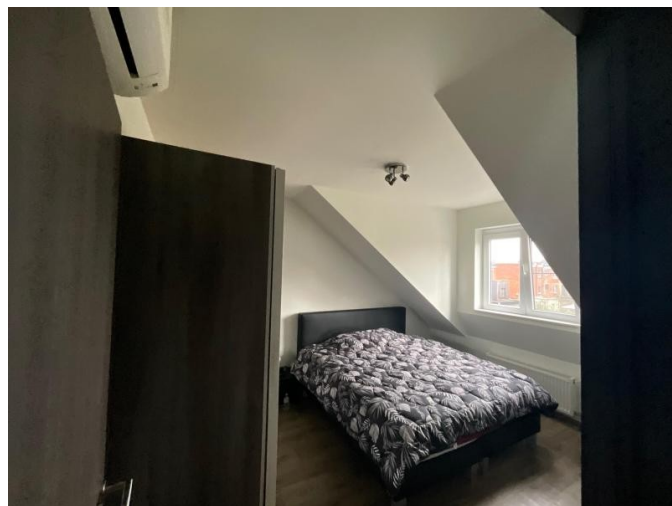
Plafonds zijn afgewerkt met valse plafonds in plaatmateriaal. Het is niet duidelijk of er pleisterwerk of ander verdacht asbestmateriaal aanwezig is achter / op deze valse plafonds, het is aangewezen om bijkomend onderzoek uit te voeren bij werken. Zonder destructieve handeling is het niet mogelijk om na te gaan of er asbesthoudende materialen aanwezig zijn achter de plafond afwerking. Als bij sloop of renovatie blijkt dat er achter deze plafonds nog pleisterwerk of asbest verdachte toepassingen aanwezig zijn, moet dit bemonsterd worden.

De asbestdeskundige beoordeelt het materiaal als niet-asbestverdacht.

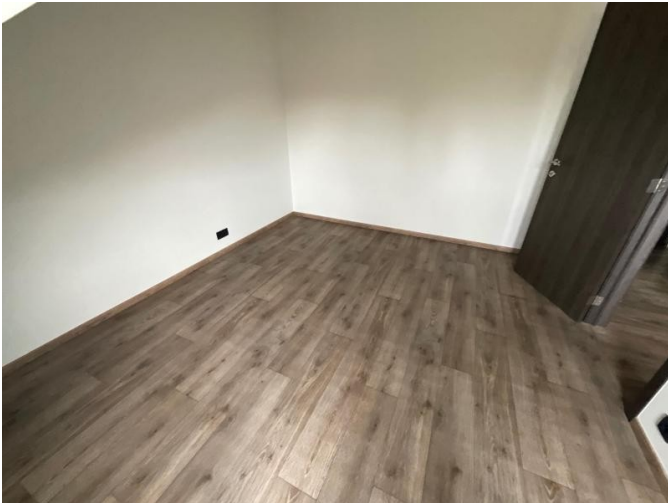
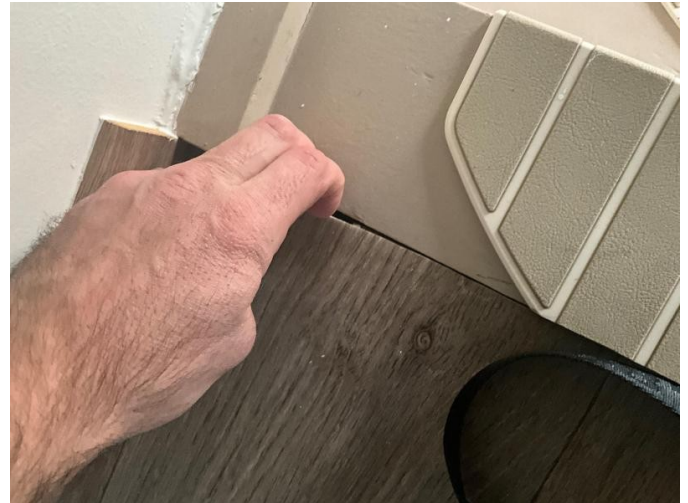
Fiche 5: Vinylvloer niet verdacht

Volgens expertise kunnen we deze vinyl als niet asbest verdacht beschouwen (soepel en flexibel van structuur.) Het is niet gekend wat eronder bevindt extra controle aangewezen bij vloer werken.

Basis voor advies	De asbestdeskundige beoordeelt het materiaal als niet-asbestverdacht.
--------------------------	---

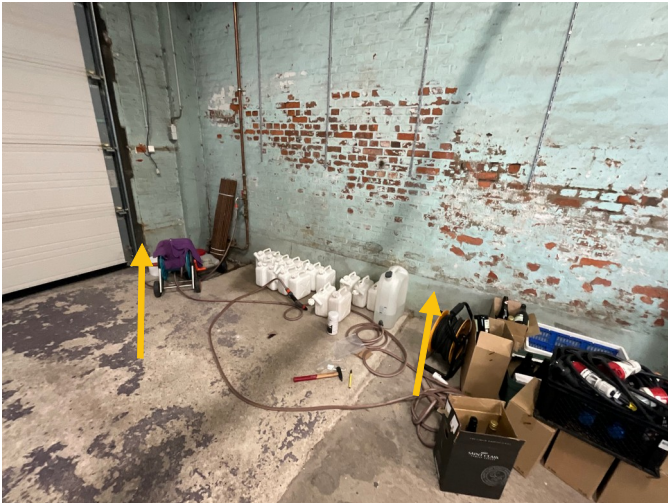
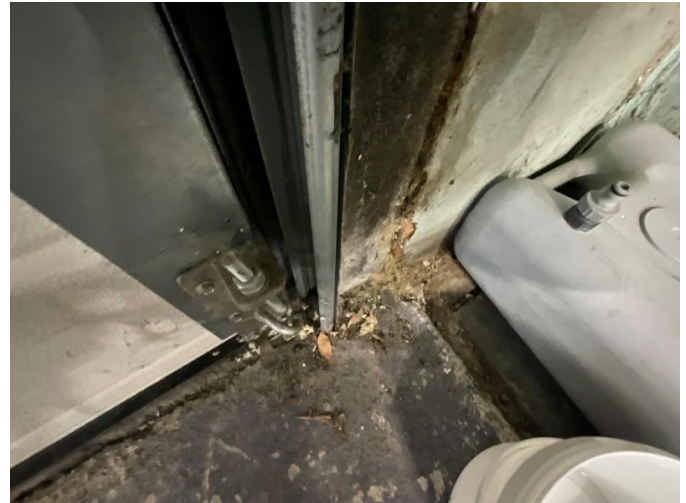
Fiche 6: Cementering magazijn (met staalname)

Geen asbest

#	Type	Referentie	Resultaat
6.1	Mengmonster	2	Geen asbest

Beschrijving	Cementering magazijn (met staalname)
Omgeving	Binnen
Primaire drager	Binnenwand
Bindmiddel van materiaal	Cement
Gebondenheid op basis van bindmiddel	Hecht
Hoeveelheid (gewicht - aantal)	<ul style="list-style-type: none">• 500,00 kg - 1 stuk
Totaal gewicht	500,00 kg
Identificatiemethode	Een monstername door de asbestdeskundige met laboanalyse door een asbestlabo.
Destructieve handeling voor identificatie	Nee
Opmerking	<p>De vermelde oppervlaktes en volumes betreffen een beredeneerde schatting. Er worden geen rechten verleend aan deze oppervlaktes/volumes. De dikte is een schatting die voorkomt uit de monsterplaatsen en is daarom niet altijd representatief.</p> <p>(staal genomen op twee plaatsen)</p>

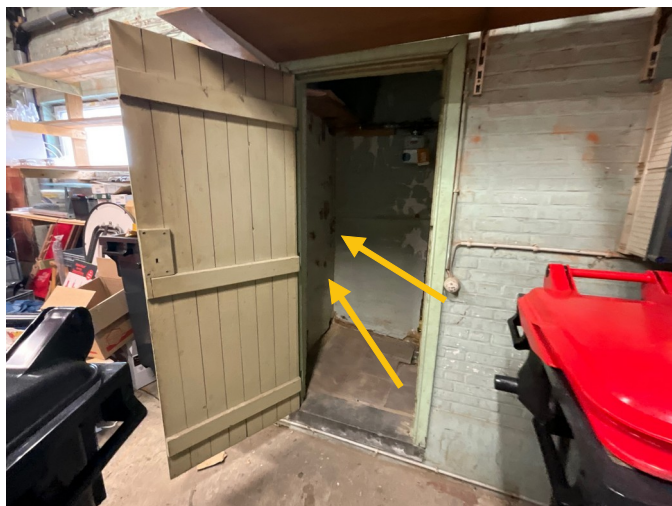
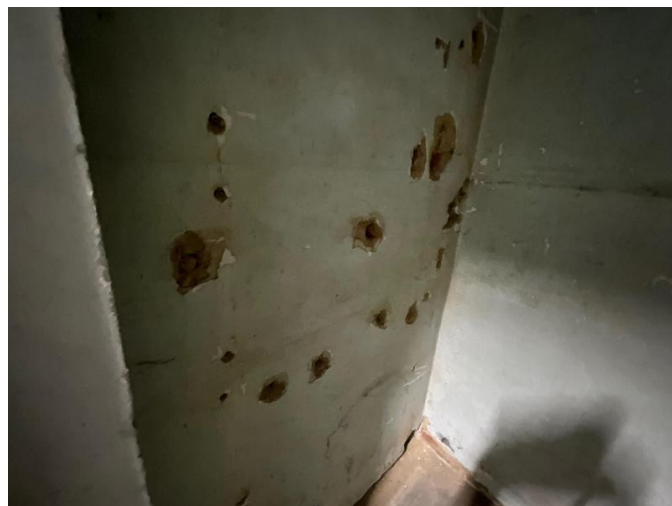
Fiche 7: Oude muurpleister

Geen asbest

#	Type	Referentie	Resultaat
7.1	Mengmonster	1	Geen asbest

Beschrijving	Oude muurpleister
Omgeving	Binnen
Primaire drager	Binnenwand
Bindmiddel van materiaal	Gips - kalk
Gebondenheid op basis van bindmiddel	Niet-hechtgebonden
Hoeveelheid (oppervlakte - dikte - aantal)	• 10,00 m ² - 1,00 cm - 1 stuk
Totaal volume	0,10 m ³
Identificatiemethode	Een monstername door de asbestdeskundige met laboanalyse door een asbestlabo.
Destructieve handeling voor identificatie	Nee
Opmerking	<p>Volgens het inspectieprotocol is een monstername van het pleisterwerk verplicht om dit te identificeren als niet-asbesthoudend.</p> <p>Locatie staalnames: Berghok onder trap in magazijn</p> <p>De vermelde oppervlaktes en volumes betreffen een beredeneerde schatting. Er worden geen rechten verleend aan deze oppervlaktes/volumes. De dikte is een schatting die voorkomt uit de monsterplaatsen en is daarom niet altijd representatief.</p>

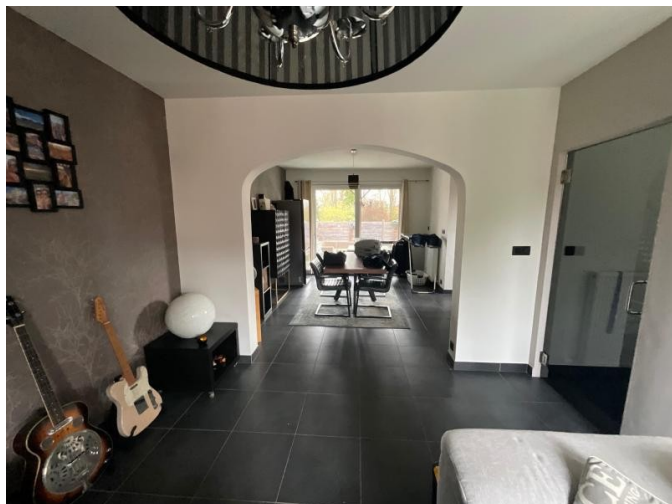
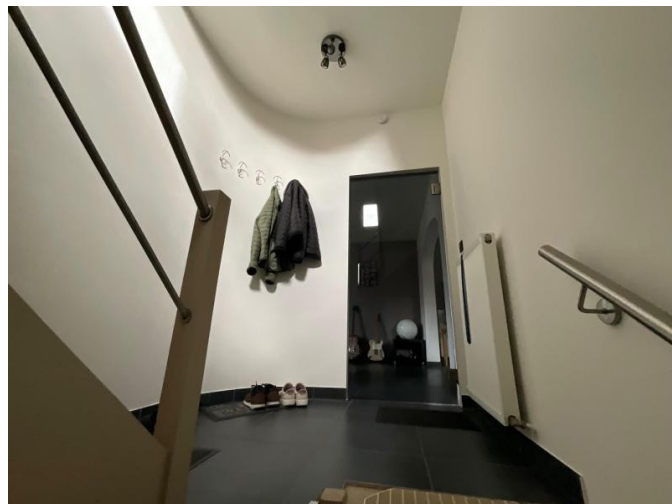
Beschrijving	Notitie	Terug te vinden op plannen
Fiche 8: Nieuwe bepleistering woning	Volgens bewijsstukken (foto's) wordt aangetoond dat het pand volledig gestript is in 2012. Nadien werden ze opnieuw bepleisterd.	Plan 1.3: Plan V1 salvialei Plan 1.6: plan V2 salvialei
Fiche 9: Nieuw hoofddak	In bijlage factuur van vernieuwd dak.	-
Fiche 10: Kit niet verdacht (visueel vastgesteld)	De gebruikte siliconen kit is niet asbestverdacht	Plan 1.5: Plan V1 salvialei
Fiche 11: Rookgaskanaal cv ketel niet verdacht	-	-
Fiche 12: CV Ketel	De CV ketel werd gecontroleerd(bwj 2012) en is niet asbest verdacht / geen risico bouwjaar.	Plan 1.5: Plan V1 salvialei
Fiche 13: Onderdak niet verdacht	Het dak werd gecontroleerd. Er is geen verdacht onderdak vastgesteld . Deze handeling is een steekproef , er is geen garantie dat het volledige dak met éénzelfde materiaal is opgebouwd. Dit kan enkel via destructief onderzoek vastgesteld worden.	Plan 1.9: Bovenaanzich salvialei

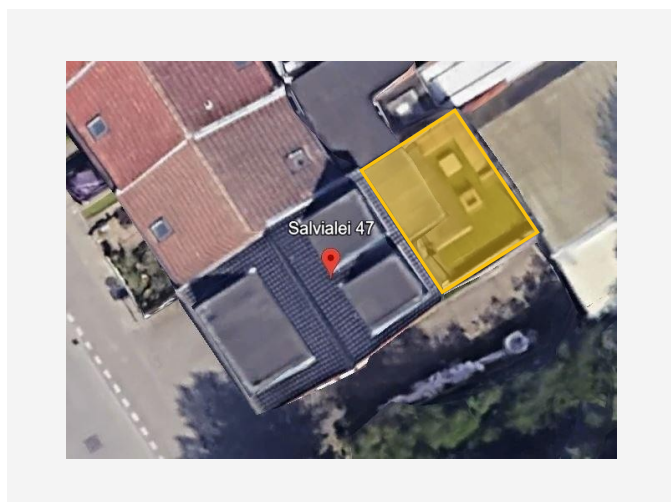
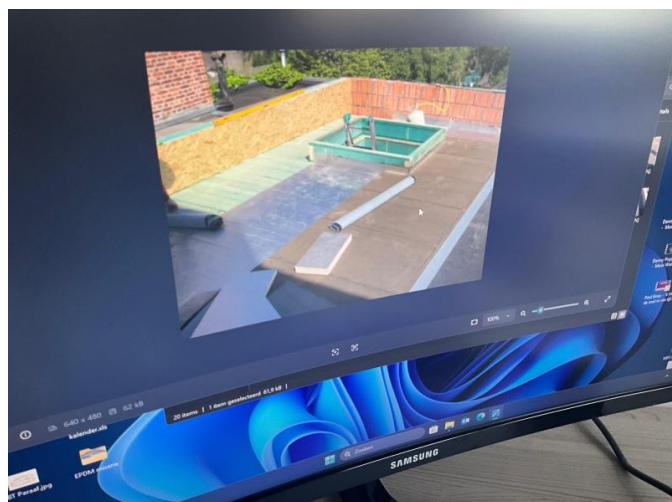
Fiche 14: Plat dak terras met roofing	Bewijsstukken (foto's) tonen aan dat er nieuwe roofing gebrand werd na 2001. Zie bijlage.	Plan 1.5: Plan V1 salvialei
