Asbestinventarisatetest

Zwaantjeslei 47, 2170 Antwerpen

Attestnummer : 20250630-000119.000

Asbestveilig (maar mogelijk niet asbestvrij)

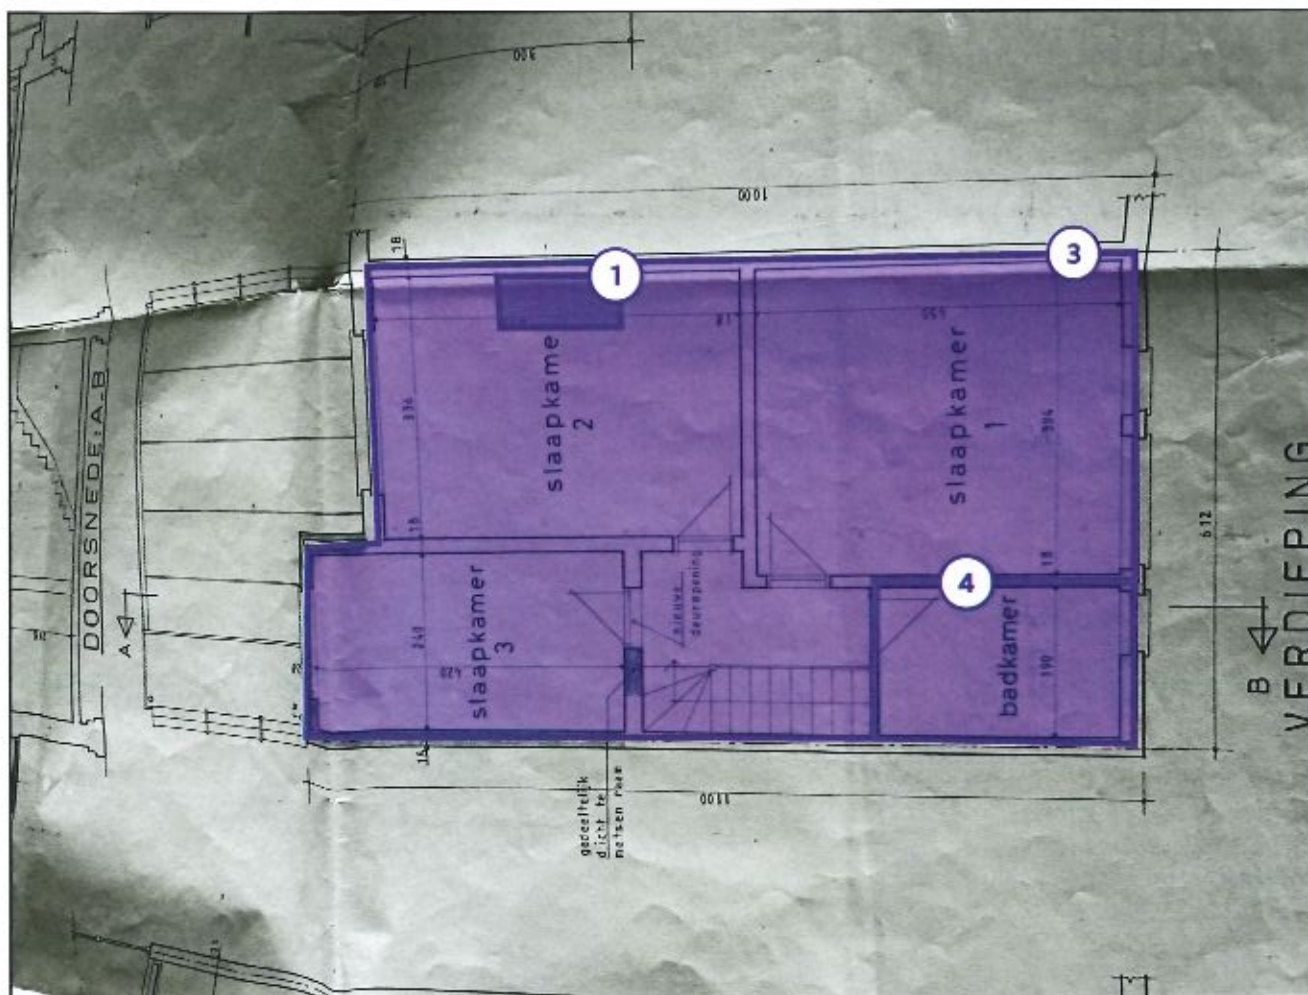
Plan 1.5: 1 ste verdiep 2

Beschrijving	Type	Actie
1. schouw	Beperking	-
3. gipsplaten	Advies	-
4. houten plafond	Advies	-

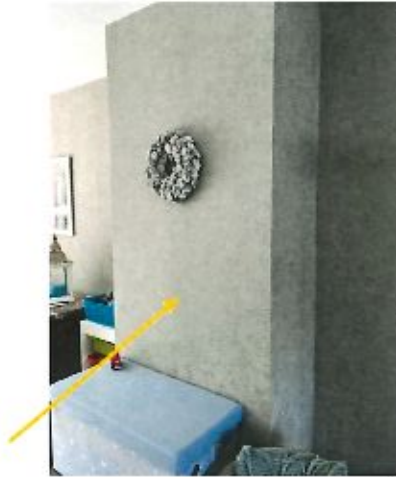
Situeringfoto

Tijdelijke beperking

Reden: Het te onderzoeken materiaal situeert zich hoger dan 3,50 m te rekenen vanaf een veilige ondergrond

Uitleg van de asbestdeskundige: schouw bevindt zich te hoog om te onderzoeken

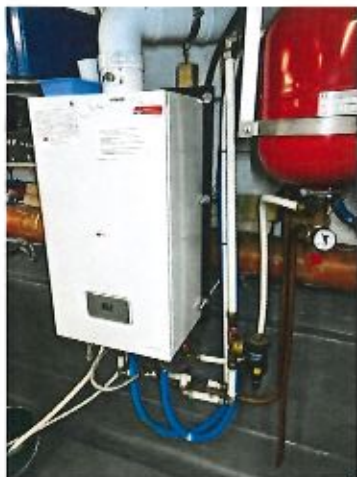
Fiche 2: verwarmingsketel

verwarmingsketel is van een recent jaar en deze bevatten geen asbest

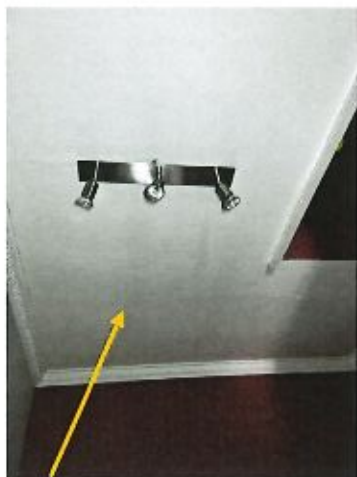
Fiche 3: gipsplaten

gipsplaten bevatten geen asbest deskundige kan geen uitspraak doen over achterliggende materialen

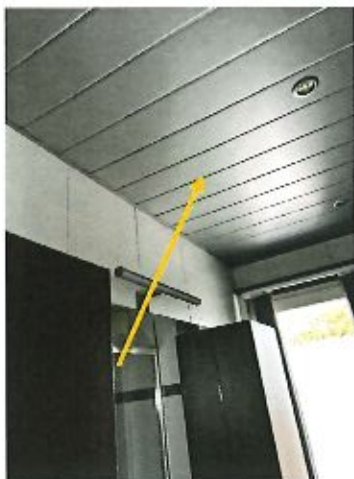
Fiche 4: houten plafond

in hout zit geen asbest deskundige kan geen uitspraak doen over bovenliggende materialen

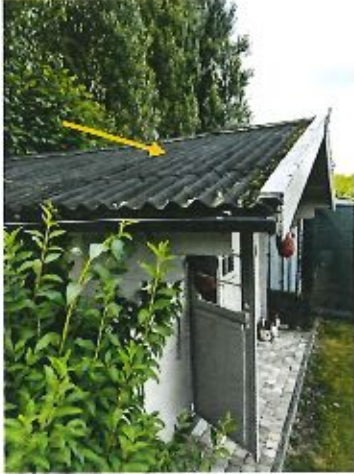
Fiche 5: golfplaten rubber

rubber golfplaten zijn van een recent jaar en deze bevatten geen asbest

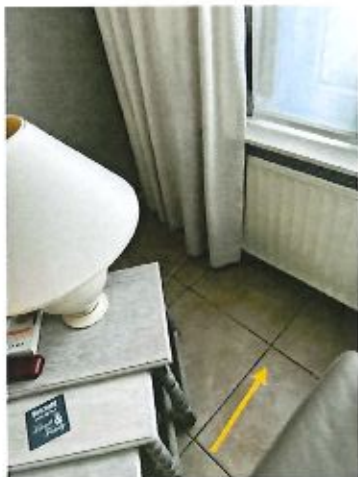
Fiche 6: vloertegels

vloertegel zijn nieuw geplaatst bewijs factuur meegeleverd

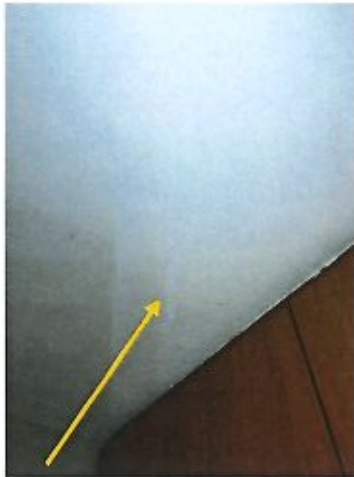
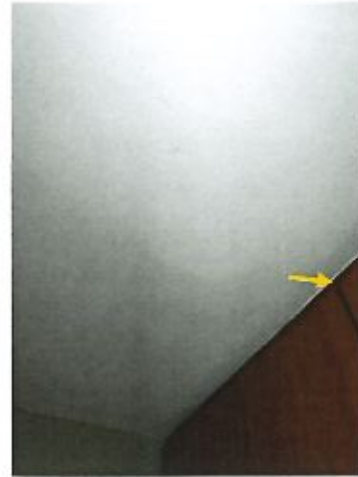
Fiche 7: bezetting muren

Geen asbest

#	Type	Referentie	Resultaat
7.1	Mengmonster	mm01	Geen asbest
