Asbestinventarisatetest

Herentalsebaan 84, 2100 Antwerpen

Attestnummer : 20231006-000089.000

Uitgegeven op : 06.10.2023

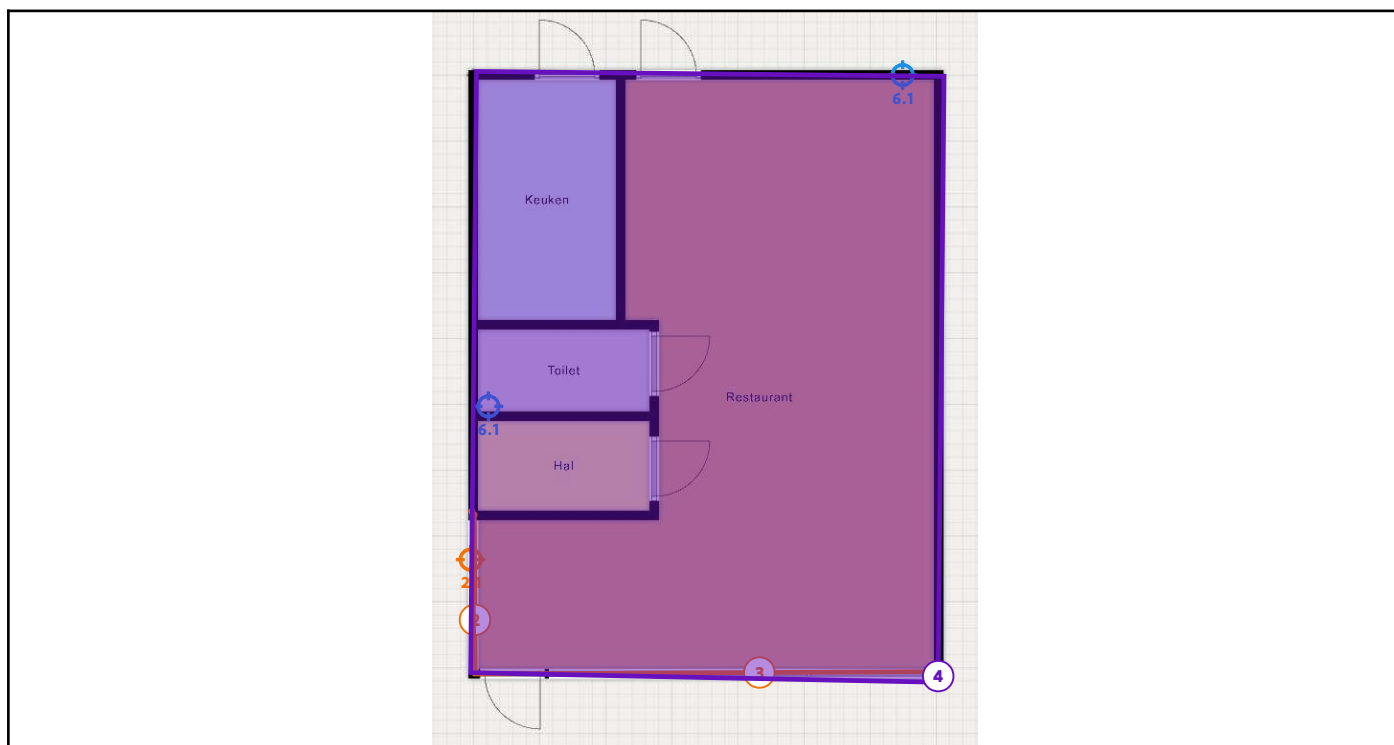
Plan 1.1: plan

Beschrijving	Type	Actie
2. mastiek ramen	Asbestmateriaal	Verwijderen
2.1 Code: id 2	Puntmonster	-
3. harde plaat in raamwerk	Asbestmateriaal	Verwijderen
4. plafond	Advies	-
6. pleisterwerk muur	Geen asbest	-
6.1 Code: ID 1	Mengmonster	-

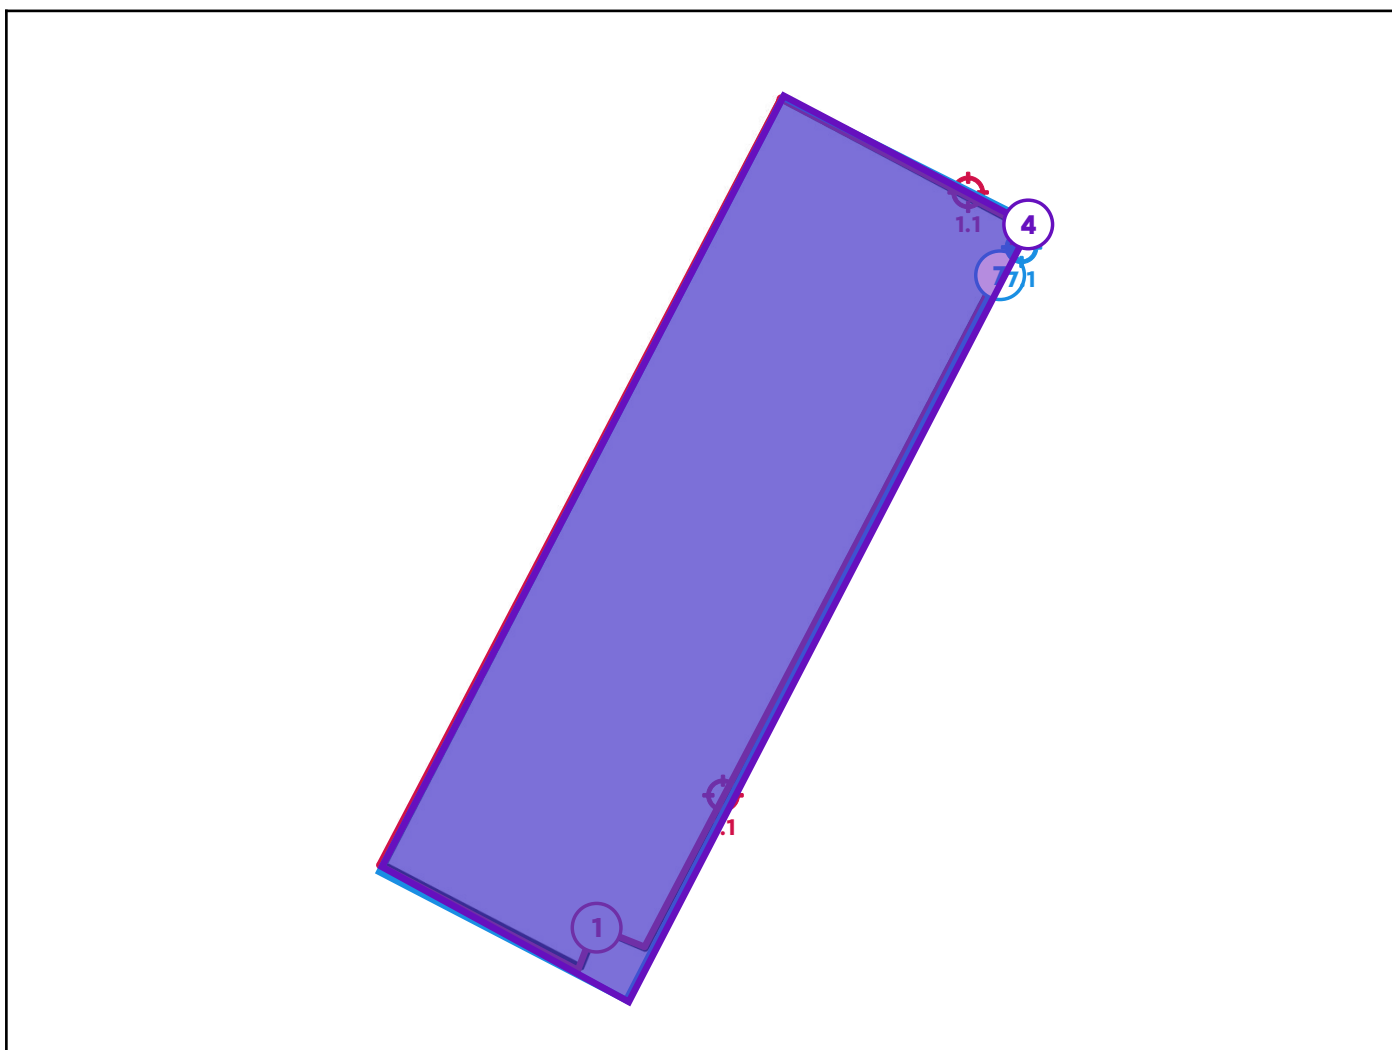
Plan 2.1: Bijgebouw plan

Beschrijving	Type	Actie
1. muur (plaat) garage	Asbestmateriaal	Dringend verwijderen
1.1 Code: id 3	Puntmonster	-
4. plafond	Advies	-
7. Roofing garage/berging	Geen asbest	-
7.1 Code: ID 4	Puntmonster	-

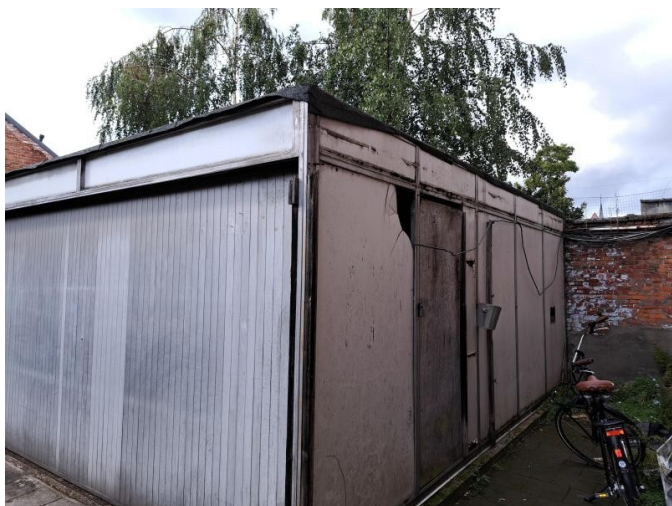
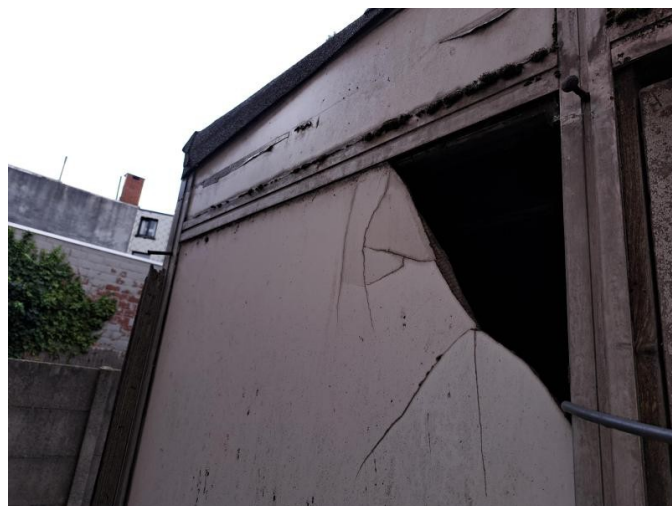
Conclusie

Het asbestmateriaal valt onder de mijlpaal van 2034.

Eindbeoordeling materiaalrisico	Hoog materiaalrisico en/of hoge kans op vezelvrijgave
---------------------------------	---

Gebondenheid	Categorie 1: hechtgebonden in oorsprong
Asbestsoort (vezeltype)	Alleen chrysotiel
Asbestconcentratie	Laag (< 50%)
Afschermingsgraad van het gehele materiaal	Geheel of deels (ook) vrij aan de binnenlucht
Toestand van het materiaal	Zwaar beschadigd, zwaar verweerd

#	Type	Referentie	Resultaat
1.1	Puntmonster	id 3	Chrysotiel

Beschrijving	muur (plaat) garage
Omgeving	Grenst aan binnen- en buitenlucht
Primaire drager	Wand buitenschil
Asbestmateriaal	Dak- en gevelbekleding - Plaat
Bindmiddel van asbestmateriaal	Cement
Gebondenheid op basis van bindmiddel	Hecht
Hoeveelheid (oppervlakte - dikte - aantal)	• 250,00 m ² - 0,50 cm - 1 stuk
Totaal volume	1,25 m ³

Dringend verwijderen

- Zorg voor een veilig beheer. Vermijd het beschadigen van het asbestmateriaal. Controleer de toestand jaarlijks op wijzigingen.

- Eenvoudige handelingen: mag via doe-het-zelf of door werknemer(s) met opleidingsattest eenvoudige handelingen
De wand bestaande uit cementplaten kan met eenvoudige handelingen verwijderd worden door een doe-het-zelver of een professional die beschikt over het opleidingsattest 'Asbestverwijdering eenvoudige handelingen'. Bij het verwijderen moet steeds rekening worden gehouden met alle milieu- en veiligheidsvoorschriften.

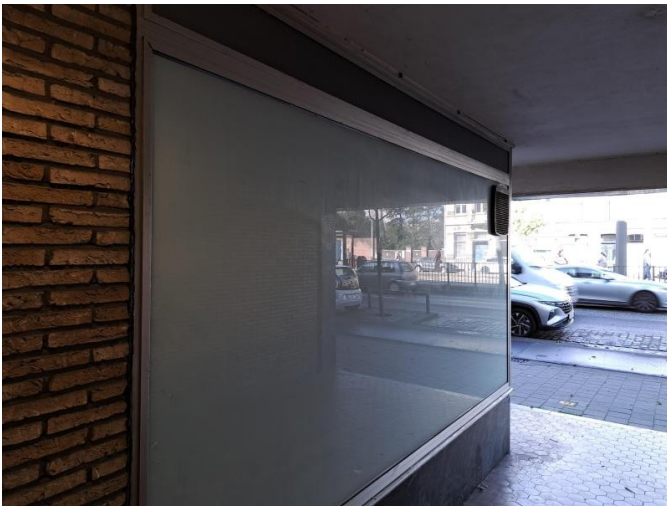
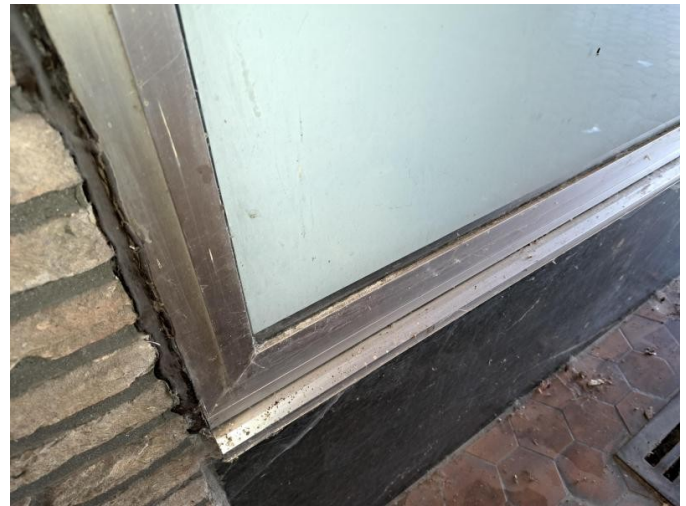
Conclusie

Het asbestmateriaal valt onder de mijlpaal van 2040.

Eindbeoordeling materiaalrisico	Verhoogd materiaalrisico en/of verhoogde kans op vezelvrijgave
---------------------------------	--

Gebondenheid	Categorie 1: hechtgebonden in oorsprong
Asbestsoort (vezeltype)	Alleen chrysotiel
Asbestconcentratie	Laag (< 50%)
Afschermingsgraad van het gehele materiaal	Geheel of deels (ook) vrij aan de binnenlucht
Toestand van het materiaal	Matig beschadigd, matig verweerd

#	Type	Referentie	Resultaat
2.1	Puntmonster	id 2	Chrysotiel

Beschrijving	mastiek ramen
Omgeving	Grenst aan binnen- en buitenlucht
Primaire drager	Wandopening verticaal (raam, deur, ...)
Asbestmateriaal	In-situ afwerkingslagen - Pasta, stopverf, voegsel, stopsel, vulsel, mastiek, kitten, ...
Bindmiddel van asbestmateriaal	Kitten, mastiek, pasta
Gebondenheid op basis van bindmiddel	Hecht
Hoeveelheid (gewicht - aantal)	• 1,00 kg - 1 stuk

Verwijderen

- Zorg voor een veilig beheer. Vermijd het beschadigen van het asbestmateriaal. Controleer de toestand jaarlijks op wijzigingen.

- Eenvoudige handelingen: enkel door erkend asbestverwijderaar
De mastiek moet door een erkend asbestverwijderaar verwijderd worden met behulp van eenvoudige handelingen. Bij het verwijderen moet steeds rekening worden gehouden met alle milieu- en veiligheidsvoorschriften.

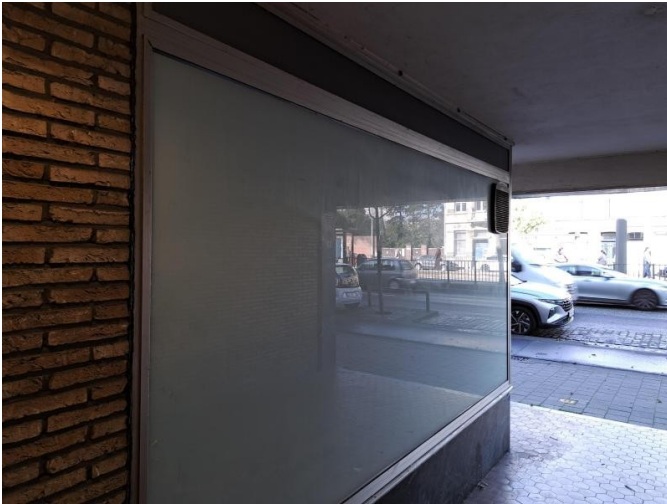
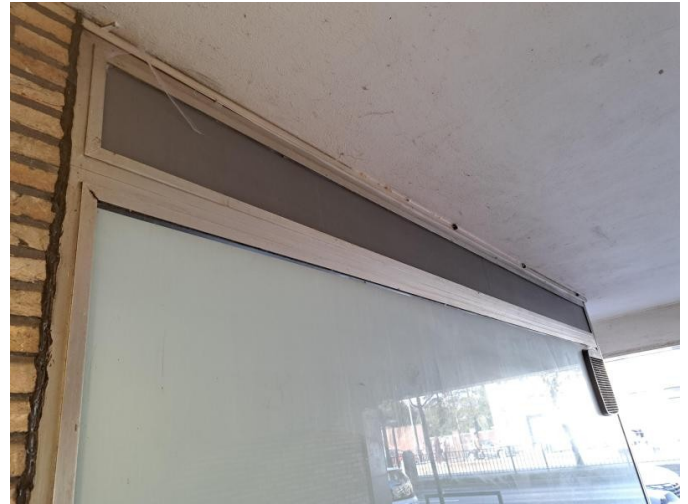
Conclusie

Het asbestmateriaal valt onder de mijlpaal van 2034.

Eindbeoordeling materiaalrisico	Verhoogd materiaalrisico en/of verhoogde kans op vezelvrijgave
---------------------------------	--

Gebondenheid	Categorie 1: hechtgebonden in oorsprong
Asbestsoort (vezeltype)	Crocidoliet aanwezig
Asbestconcentratie	Laag (< 50%)
Afschermingsgraad van het gehele materiaal	Geheel of deels vrij aan de buitenlucht
Toestand van het materiaal	Matig beschadigd, matig verweerd

Beschrijving	harde plaat in raamwerk
Omgeving	Buiten
Primaire drager	Wandopening verticaal (raam, deur, ...)
Asbestmateriaal	Dak- en gevelbekleding - Plaat
Bindmiddel van asbestmateriaal	Cement
Gebondenheid op basis van bindmiddel	Hecht
Hoeveelheid (oppervlakte - dikte - aantal)	• 1,00 m ² - 0,50 cm - 1 stuk
Totaal volume	0,005 m ³
Eenvoudig bereikbaar	Ja
Bevestigingswijze	• Geklemd
Identificatiemethode	Vaststelling zonder monsternamen

Verwijderen

- Zorg voor een veilig beheer. Vermijd het beschadigen van het asbestmateriaal. Controleer de toestand jaarlijks op wijzigingen.

- Eenvoudige handelingen: mag via doe-het-zelf of door werknemer(s) met opleidingsattest eenvoudige handelingen
Deze toepassing kan met eenvoudige handelingen verwijderd worden door een doe-het-zelfer of een professional die beschikt over het opleidingsattest 'Asbestverwijdering eenvoudige handelingen'. Bij het verwijderen moet steeds rekening worden gehouden met alle milieu- en veiligheidsvoorschriften.

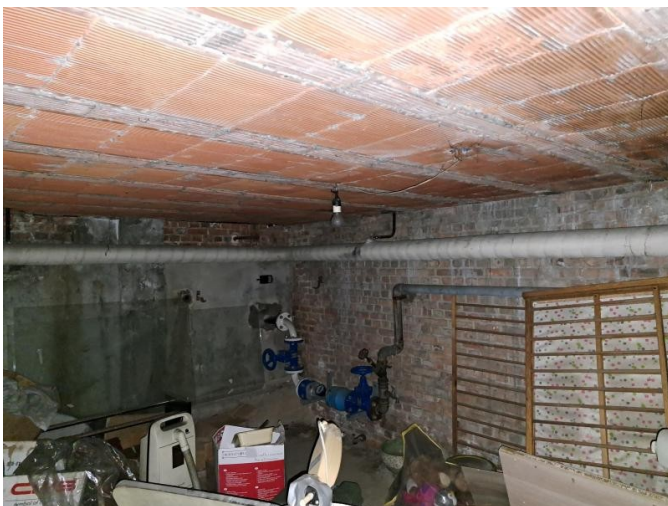
Vrije foto

In de berging zijn geen asbest verdachte materialen teruggevonden in prive bezit. Er is wel verdachte leidingisolatie teruggevonden die in bezit is van de gemeenschap.

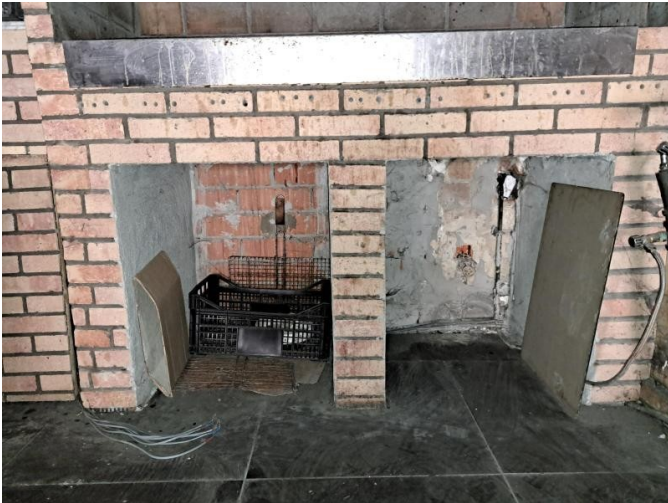
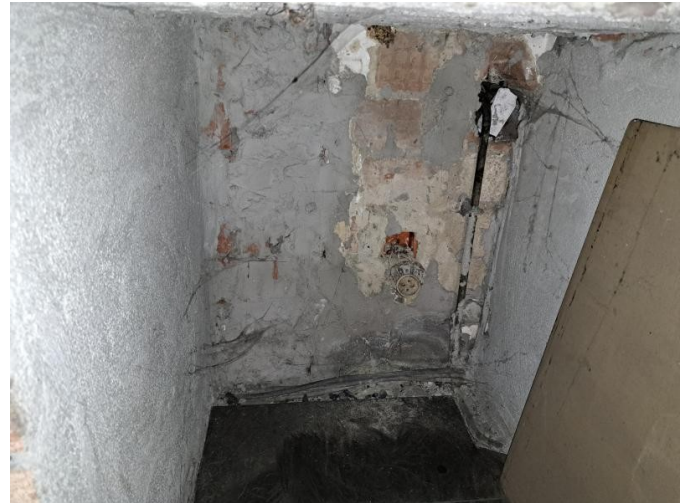
Fiche 6: pleisterwerk muur

Geen asbest

#	Type	Referentie	Resultaat
6.1	Mengmonster	ID 1	Geen asbest

Beschrijving	pleisterwerk muur
Omgeving	Binnen
Primaire drager	Binnenwand
Bindmiddel van materiaal	Gips - kalk

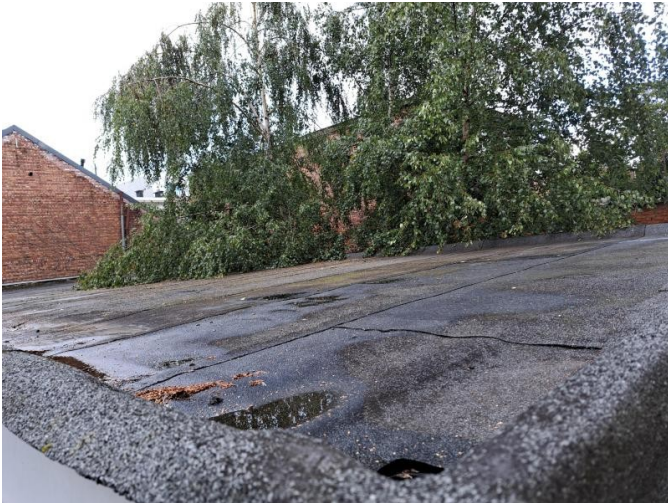
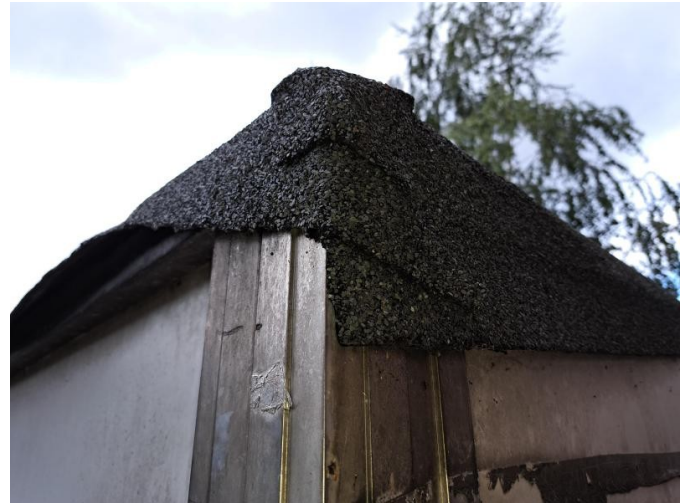
Fiche 7: Roofing garage/berging

Geen asbest

#	Type	Referentie	Resultaat
7.1	Puntmonster	ID 4	Geen asbest

Beschrijving	Roofing garage/berging
Omgeving	Buiten
Primaire drager	Plat dak
Bindmiddel van materiaal	Bitumen (roofing, teer, asfalt)
