# Asbestinventarisatattest

Rietschoorvelden 38, 2170 Antwerpen

Attestnummer : 20260826-000267.000

**Niet-asbestveilig**

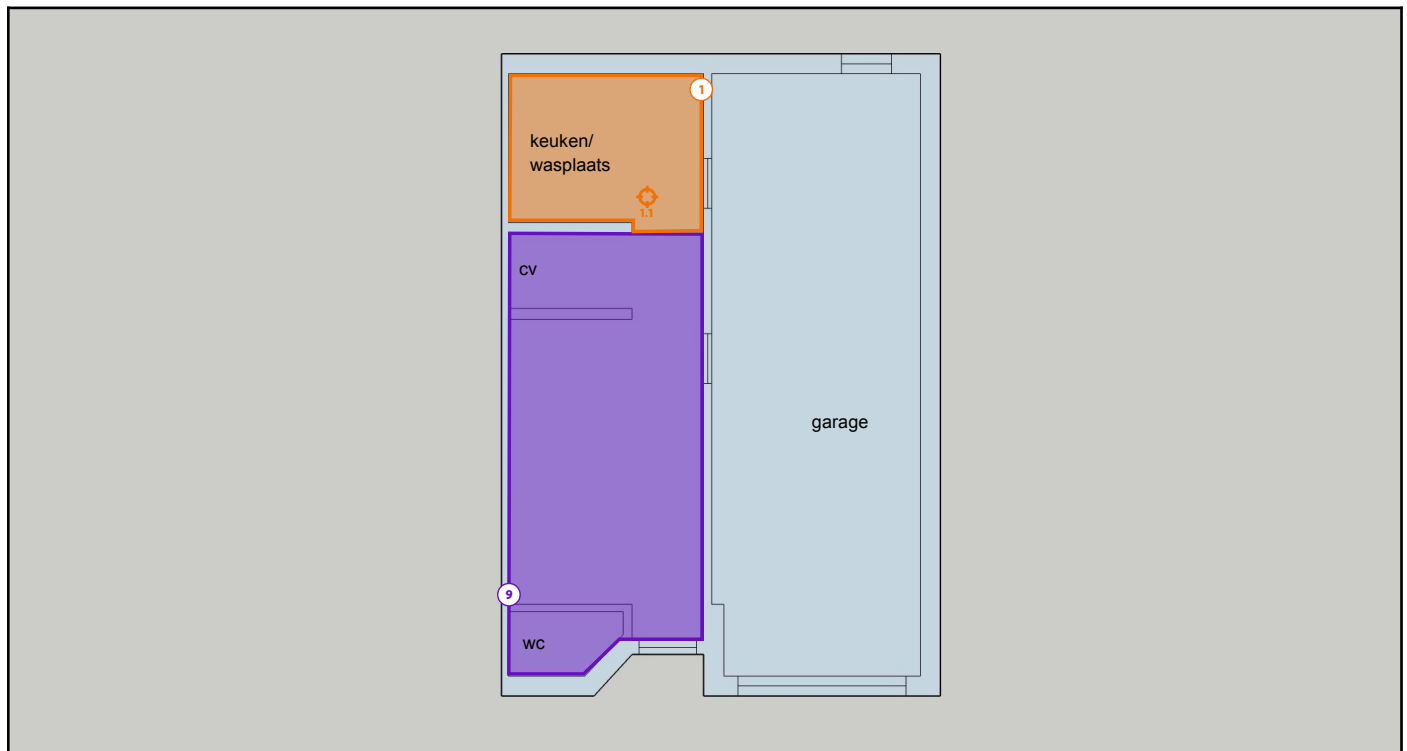
## Plan 1.1: gelijkvloers

| Beschrijving | Type | Actie |
|---|---|---|
| 1. vloerzeil | Asbestmateriaal | <a href="#">Verwijderen</a> |

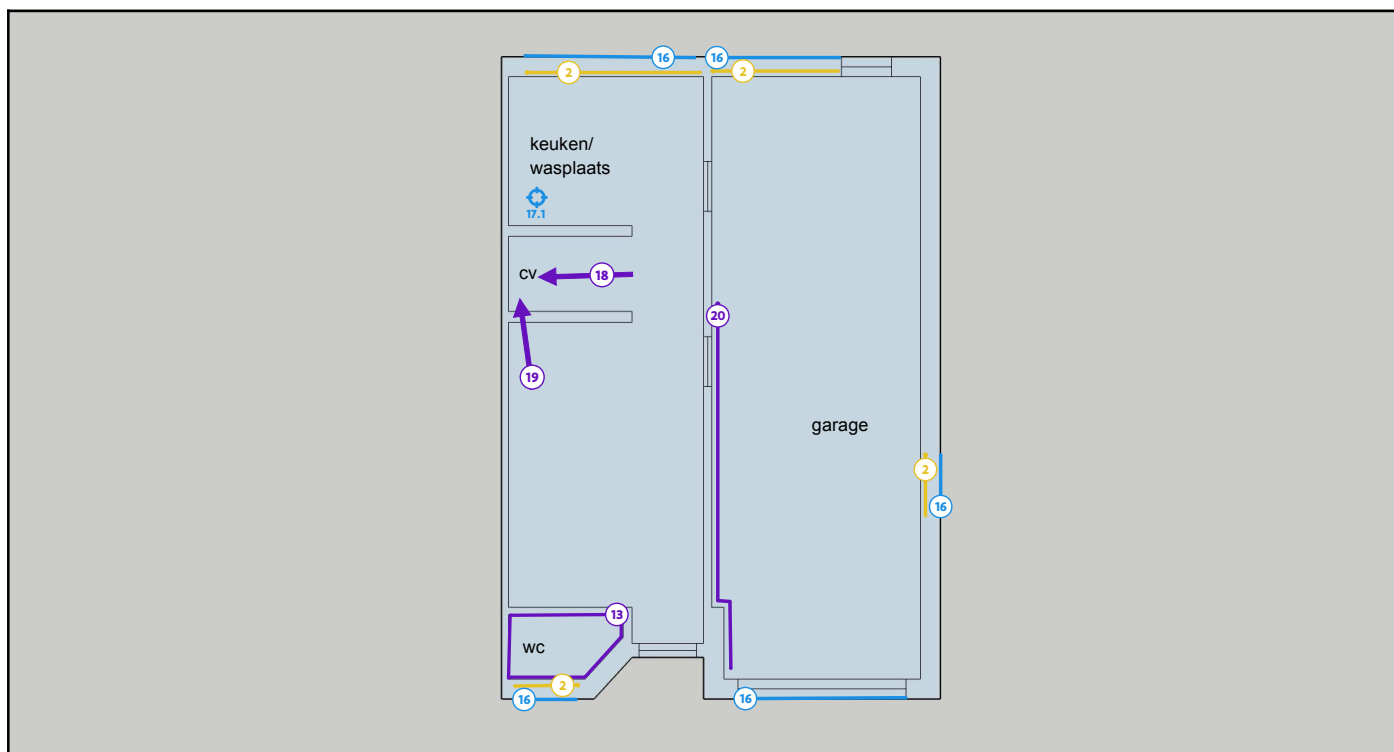
## Plan 1.2: gelijkvloers

| Beschrijving | Type | Actie |
|---|---|---|
| 2. stopverf glas/profiel | Asbestmateriaal | Zorgvuldig beheren |

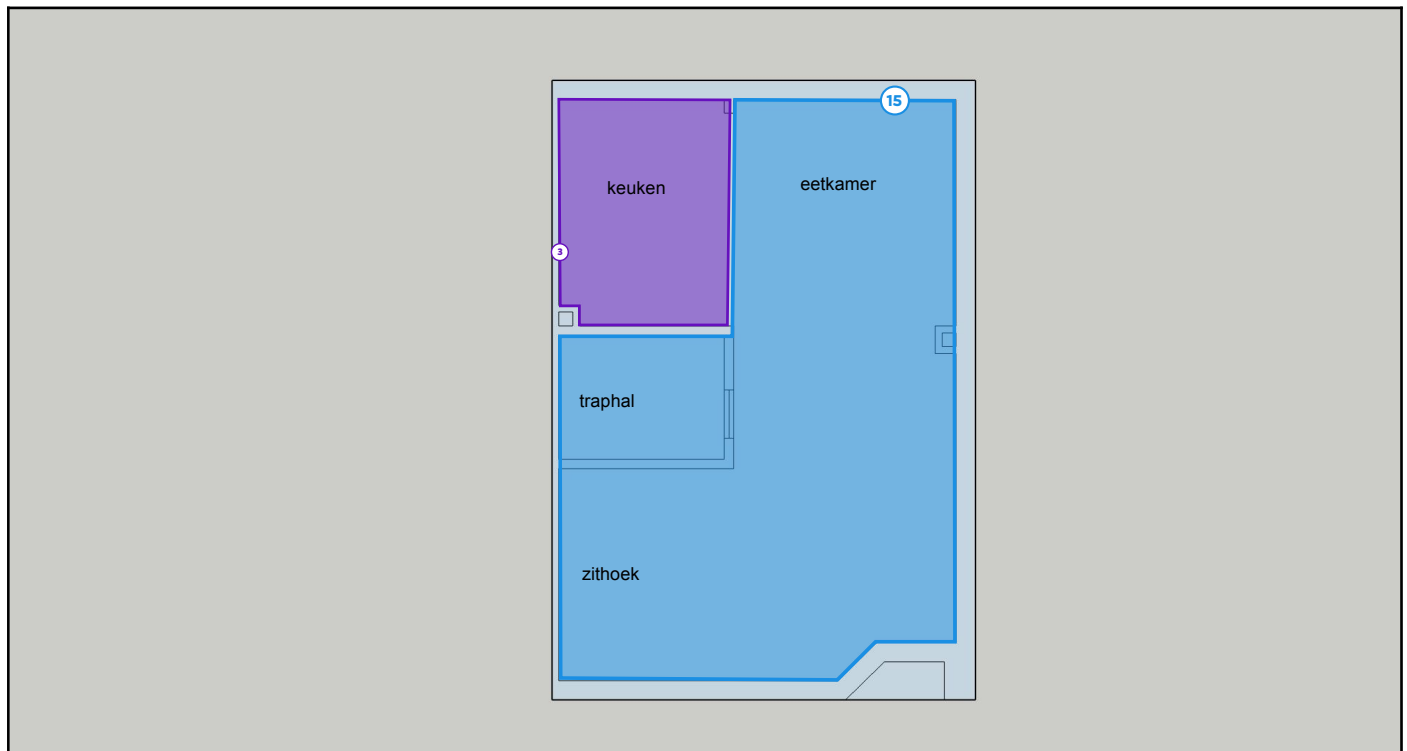
## Plan 1.8: 1ste verdieping pleister plafonds

| Beschrijving | Type | Actie |
|---|---|---|
| 3. origineel plafond keuken | Beperking | - |

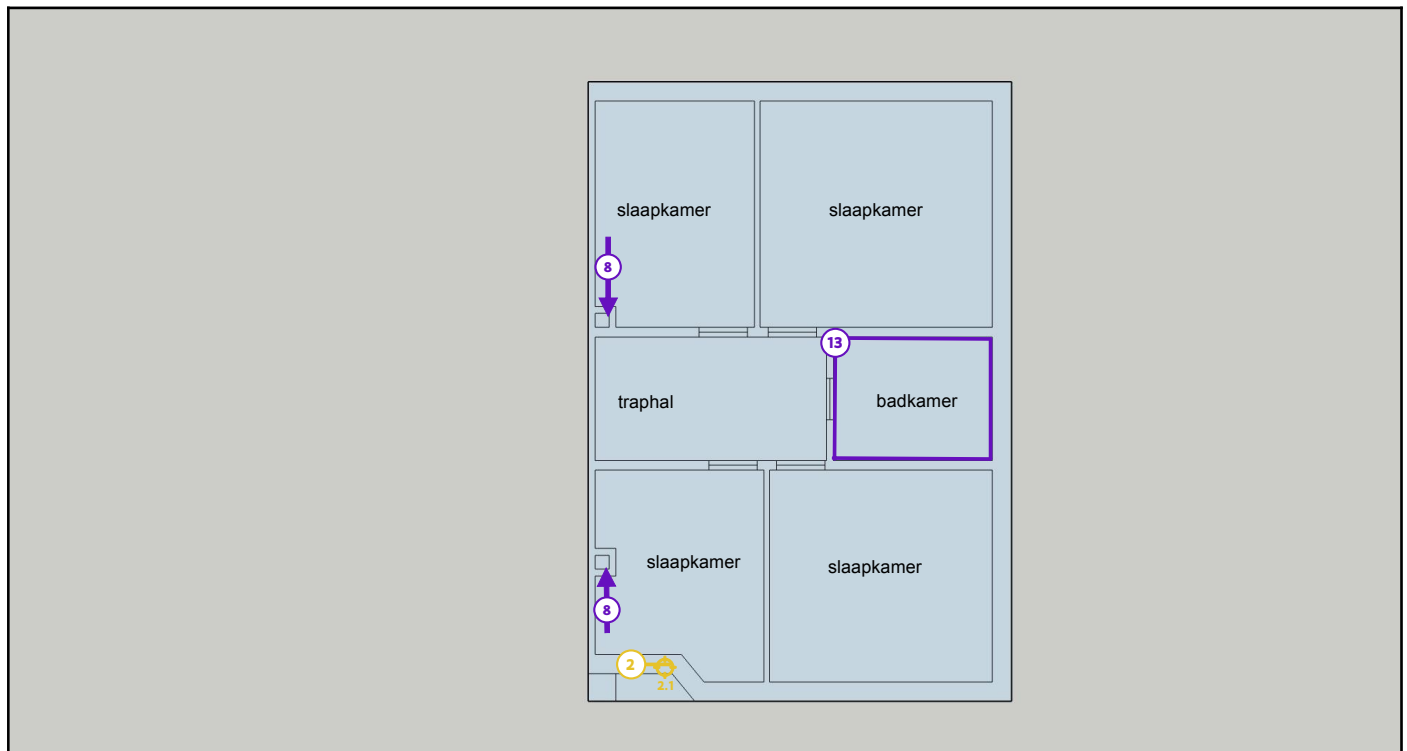
## Plan 1.9: 2de verdieping

| Beschrijving | Type | Actie |
|---|---|---|
| 2. stopverf glas/profiel | Asbestmateriaal | Zorgvuldig beheren |

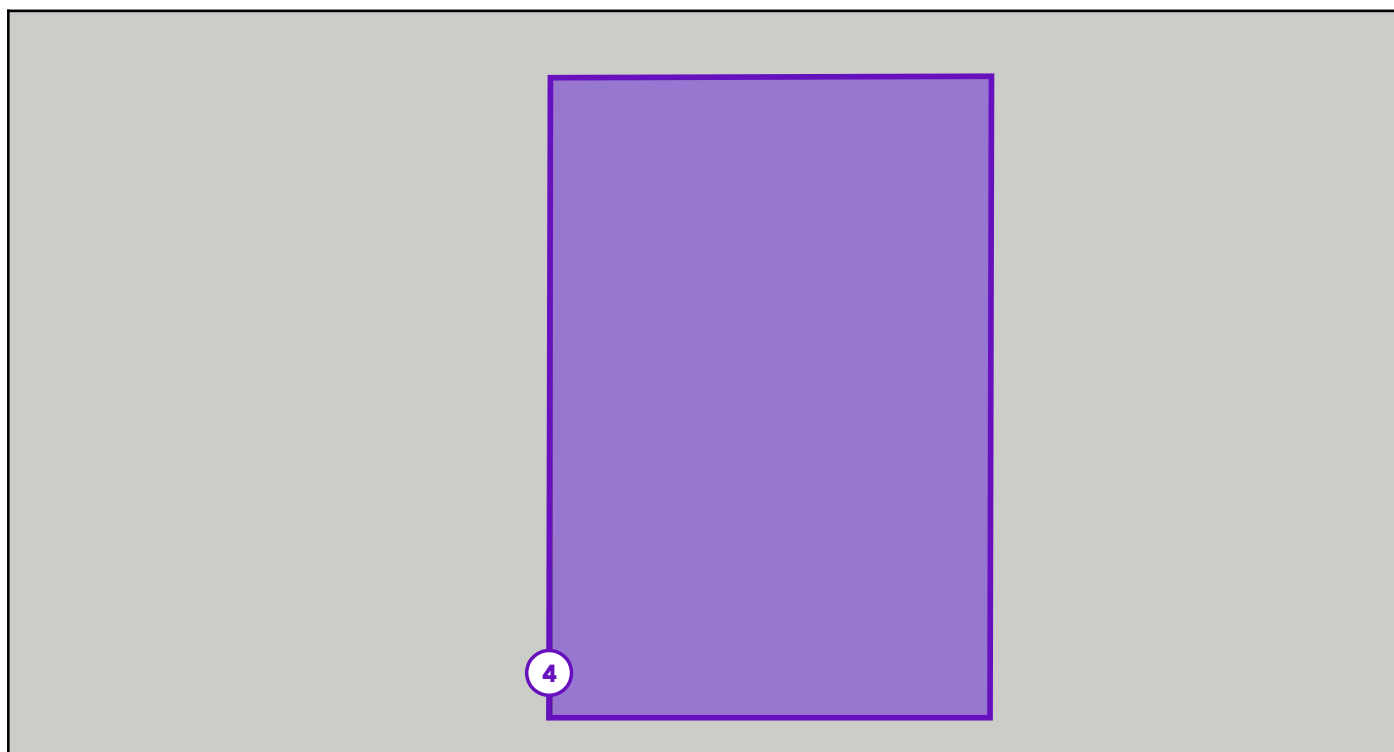
## Plan 1.13: dak

| Beschrijving | Type | Actie |
|---|---|---|
| 4. dakbedekking plat dak | Beperking | - |

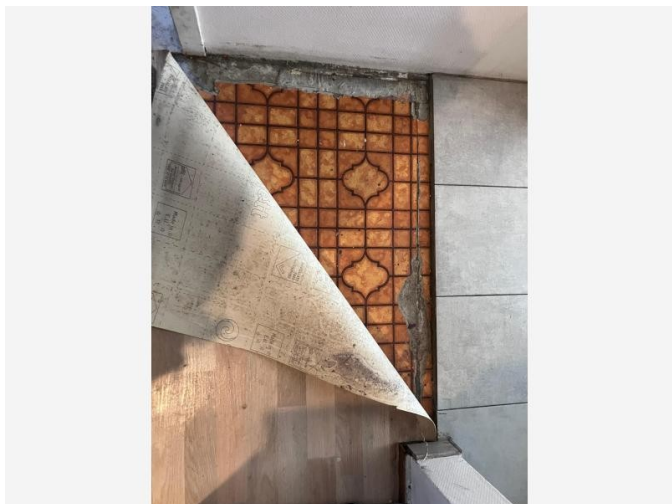
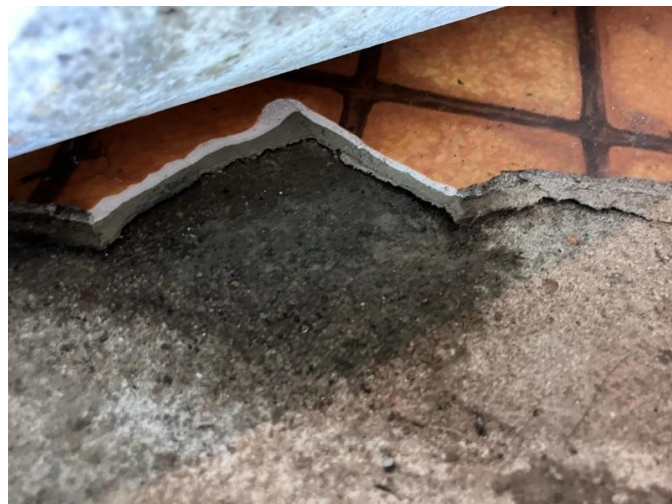
| Eindbeoordeling materiaalarisico | Verhoogd materiaalarisico en/of verhoogde kans op vezelvrijgave |

| Gebondenheid | Categorie 2: niet-hechtgebonden met matrix |
| Asbestsoort (vezeltype) | Alleen chrysotiel aanwezig |
| Asbestconcentratie | Hoog ( $\geq 50\%$ ) |
| Toestand van het materiaal | Licht beschadigd, licht verweerd. Intacte calciumsilicaatplaat of materiaal met categorie 3-gebondenheid |

| Opmerking | In de keuken/wasplaats op het gelijkvloers achteraan is de vloer voorzien van twee op elkaar geplaatste vloerzeilen. Het bovenste vloerzeil met een licht houtmotief is niet asbestverdacht. Het onderste oranje-achtig vloerzeil met patroon is asbesthoudend. |

Verwijderen

- Verwijder dit asbestmateriaal zo snel mogelijk. Volg de toestand goed op.

- Hermetische zone (erkend asbestverwijderaar)  
Bij verwijdering van het vloerzeil is de kans op vezelvrijgave zeer groot. Laat het vloerzeil verwijderen door een erkend asbestverwijderaar in hermetische zone.

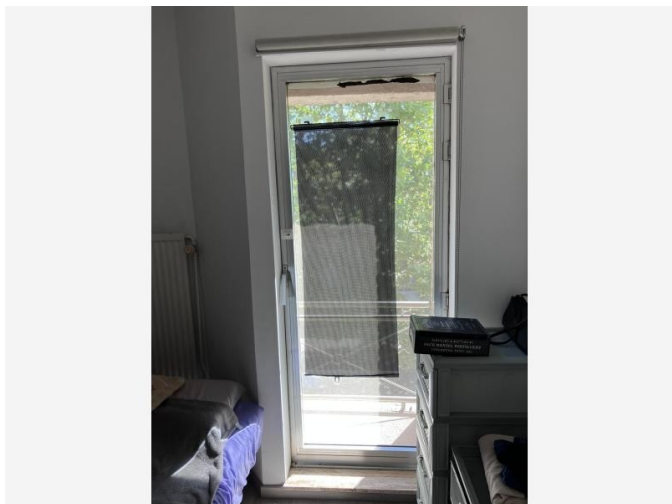
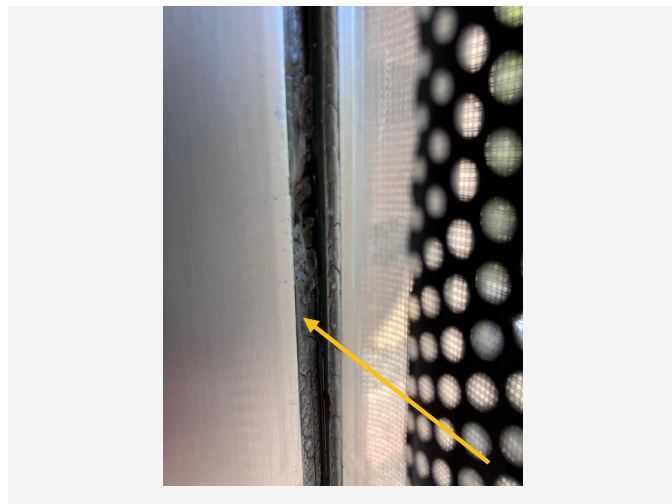
| Eindbeoordeling materiaalrisico | Laag materiaalrisico en/of verlaagde kans op vezelvrijgave |

| Gebondenheid | Categorie 1: hechtgebonden in oorsprong |
| Asbestconcentratie | Laag (< 50%) |
| Toestand van het materiaal | Licht beschadigd, licht verweerd. Intacte calciumsilicaatplaat of materiaal met categorie 3-gebondenheid |

| Opmerking | Het betreft de afdichtingslaag tussen het glas en het profiel van het aluminium buitenschrijnwerk. De hoeveelheid kan afwijken van de opgemeten hoeveelheid. |

Zorgvuldig beheren

- Zorg voor een veilig beheer. Vermijd het beschadigen van het asbestmateriaal. Controleer de toestand jaarlijks op wijzigingen.

De stopverf bevindt zich zowel aan de binnen- als aan de buitenzijde tussen glas en profiel. Laat de toepassing verwijderen door een erkend asbestverwijderaar door middel van eenvoudige handelingen met bijkomende maatregelen. De saneerder motiveert de verwijderingsmethode in het werkplan.

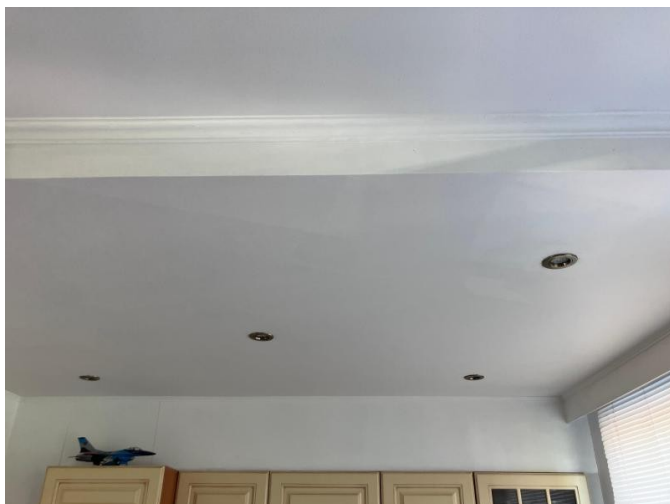
Situeringfoto

**Reden:** Er is geen volledige risicobeoordeling mogelijk

**Uitleg van de asbestdeskundige:** Het origineel plafond van de keuken is bepleisterd. Dat kon vastgesteld worden via een opening van een inbouwspot in het verlaagd plafond. Het pleisterwerk op het origineel plafond kon niet bemonsterd worden.

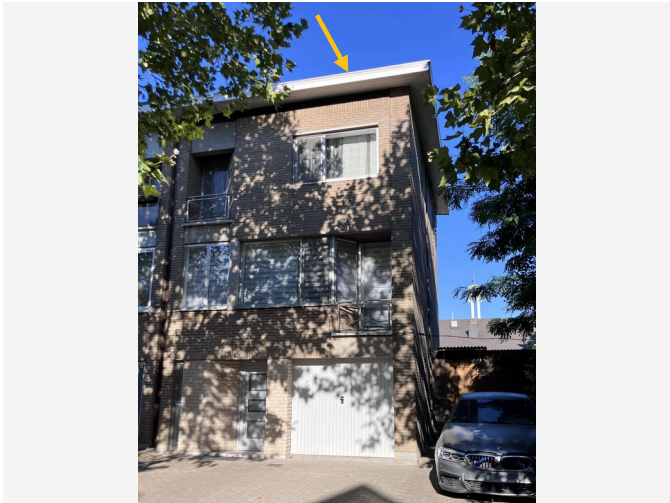
*Situeringsfoto*

**Reden:** Het te onderzoeken materiaal situeert zich hoger dan 3,50 m te rekenen vanaf een veilige ondergrond

**Uitleg van de asbestdeskundige:** Het plat dak van de woning situeert zich op een hoogte van circa 8,40 meter vanaf een veilige ondergrond.
