Asbestinventarisatetest

Dascottelei 66/1, 2100 Antwerpen

Attestnummer : 20230327-000496.000

Zone 1: Hoofdgebouw

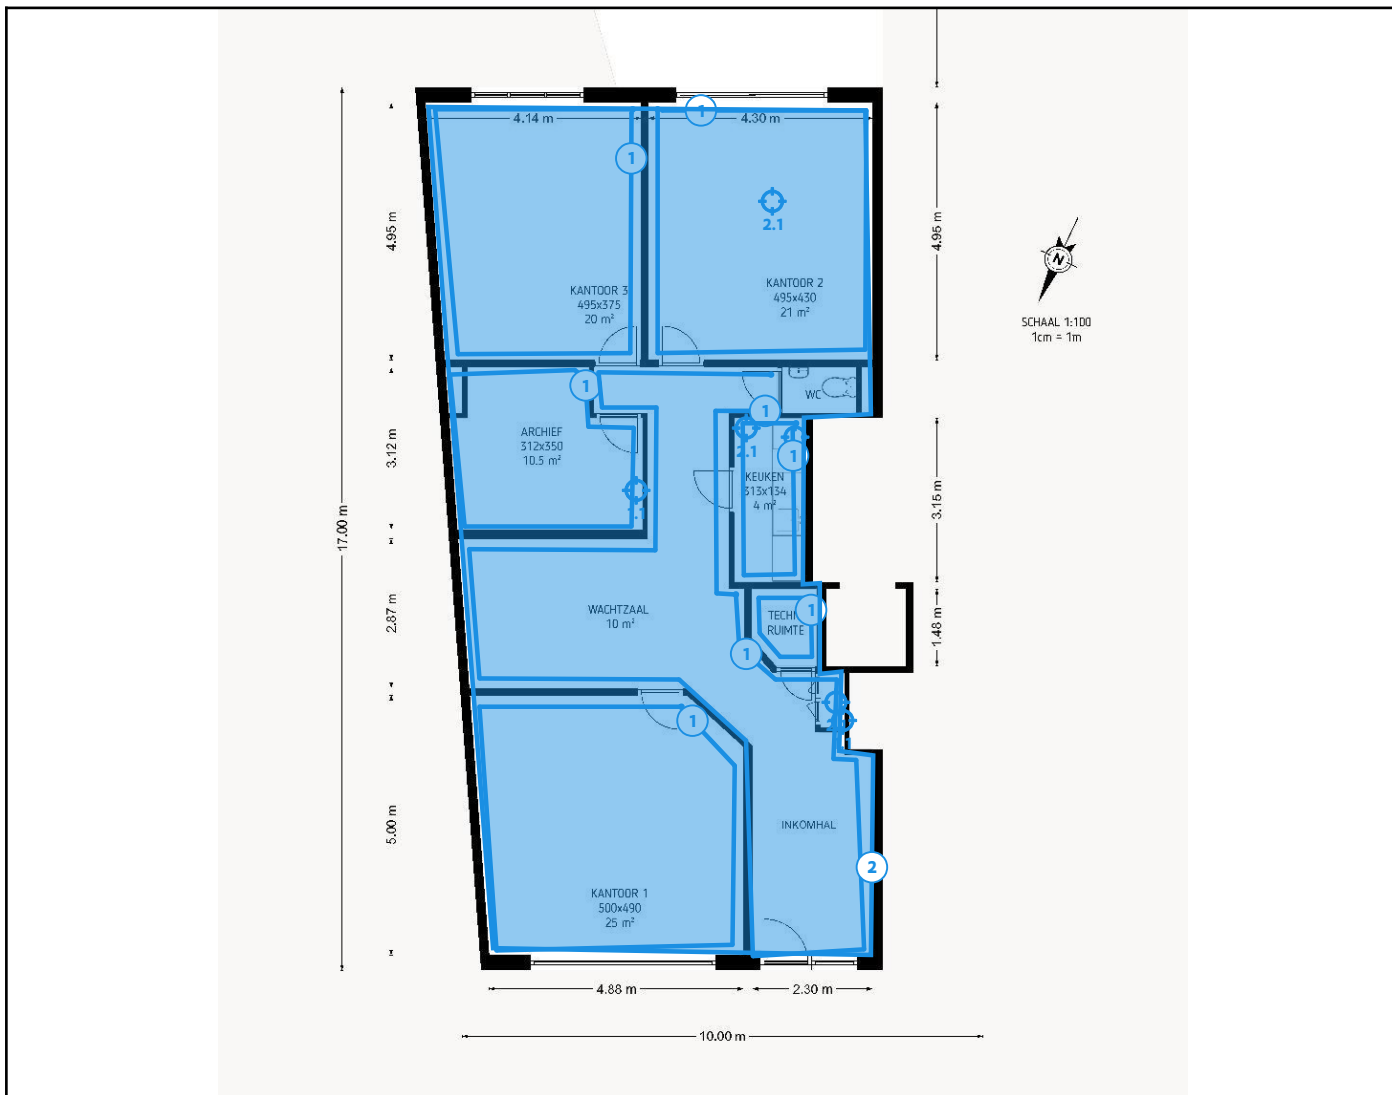
Plan 1.1: 23175_Plan GLV

Beschrijving	Type	Actie
1. Pleister wand	Geen asbest	-
1.1 Code: M01	Mengmonster	-
2. Pleister plafond	Geen asbest	-
2.1 Code: M02	Mengmonster	-

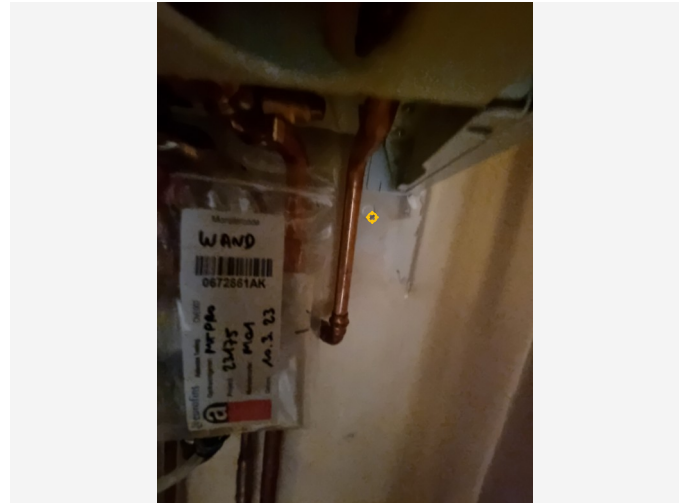
Fiche 1: Pleister wand

Geen asbest

#	Type	Referentie	Resultaat
1.1	Mengmonster	M01	Geen asbest

Beschrijving	Pleister wand
Omgeving	Binnen
Primaire drager	Binnenwand
Bindmiddel van materiaal	Gips - kalk

Gebondenheid op basis van bindmiddel	Niet-hechtgebonden
Hoeveelheid (oppervlakte - dikte - aantal)	• 250,00 m ² - 1,00 cm - 1 stuk
Totaal volume	2,50 m ³
Identificatiemethode	Vaststelling met monstername
Destructieve handeling voor identificatie	Nee
