# Asbestinventarisatetest

Verbindingslaan 36/0.0, 2150 Borsbeek

Attestnummer : 20230815-000178.000

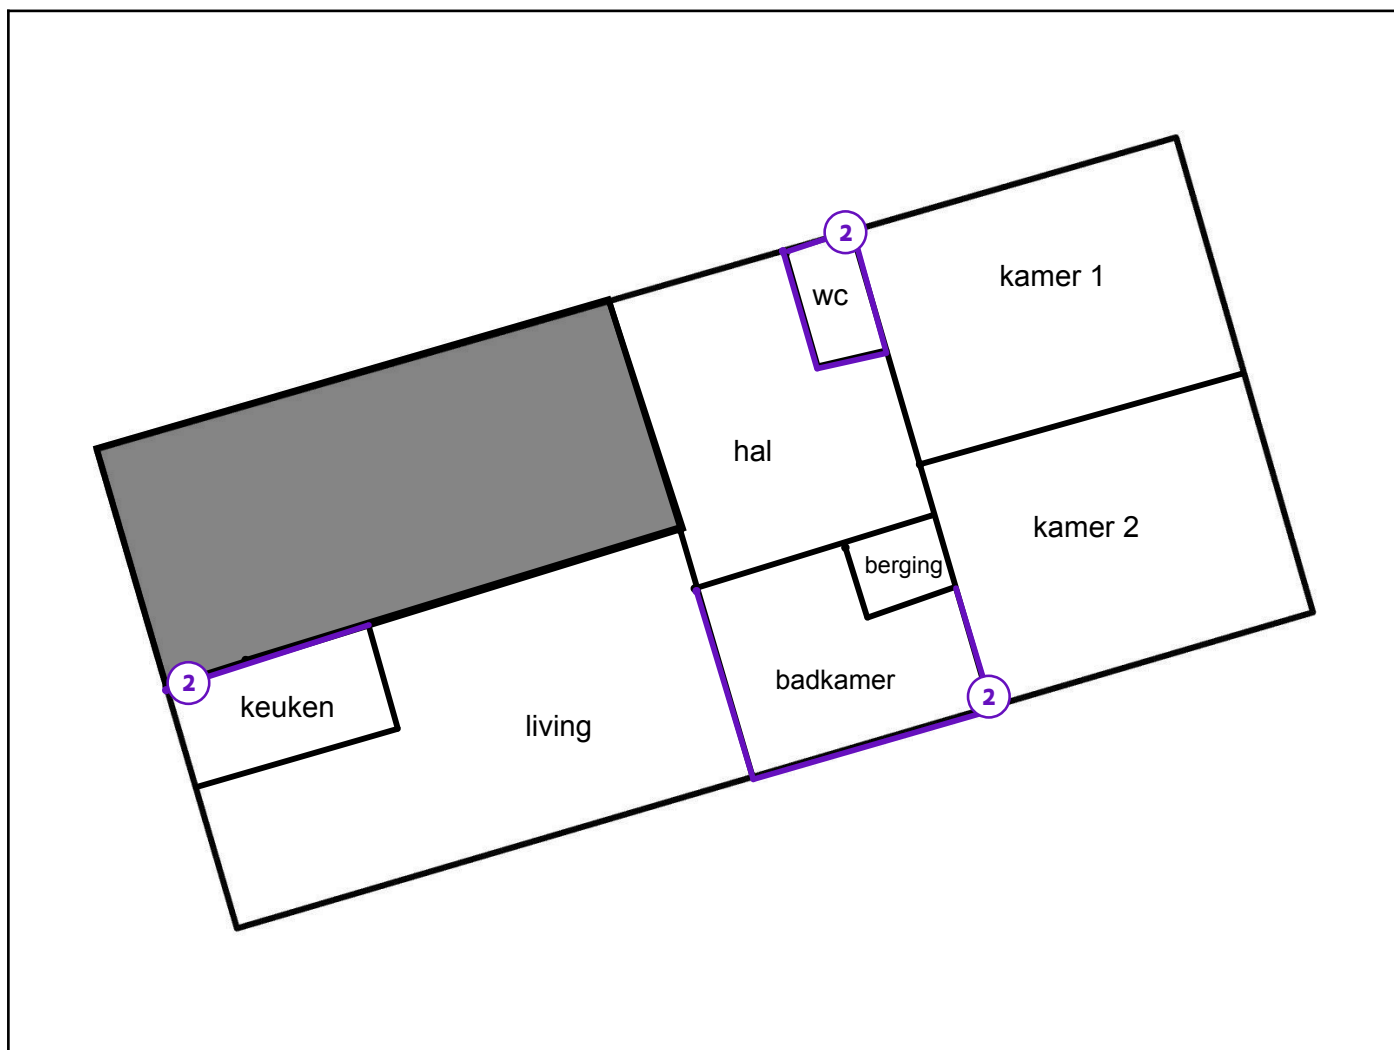
## Plan 1.1: Gelijkvloers

Beschrijving	Type	Actie
2. tegellijn badkamer + wc + keuken	Advies	-

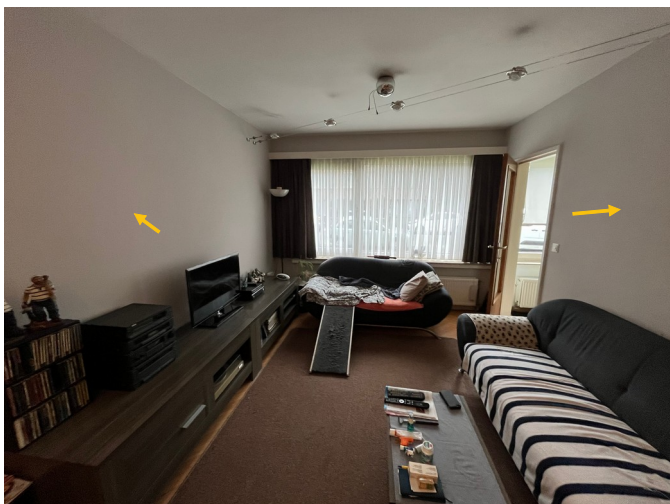
## Fiche 3: Pleister wand

Geen asbest

#	Type	Referentie	Resultaat
3.1	Mengmonster	MM01	Geen asbest

Beschrijving	Pleister wand
Omgeving	Binnen
Primaire drager	Binnenwand
Bindmiddel van materiaal	Gips - kalk

<b>Gebondenheid op basis van bindmiddel</b>	Niet-hechtgebonden
<b>Hoeveelheid (oppervlakte - dikte - aantal)</b>	• 43,00 m <sup>2</sup> - 2,00 cm - 1 stuk
<b>Totaal volume</b>	0,86 m <sup>3</sup>
<b>Identificatiemethode</b>	Vaststelling met monstername
<b>Destructieve handeling voor identificatie</b>	Nee
