Asbestinventarisatetest

Verbindingslaan 36/2, 2150 Borsbeek

Attestnummer : 20230815-000179.000

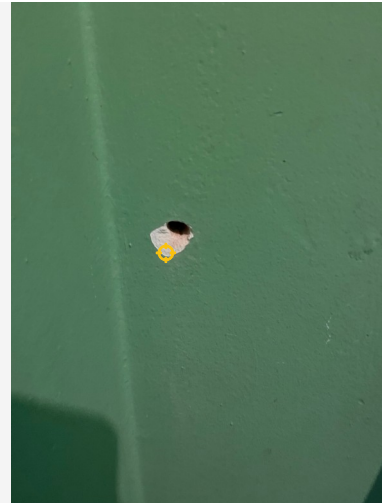
Fiche 3: Pleister wand

Geen asbest

#	Type	Referentie	Resultaat
3.1	Mengmonster	MM01	Geen asbest

Beschrijving	Pleister wand
Omgeving	Binnen
Primaire drager	Binnenwand
Bindmiddel van materiaal	Gips - kalk

Gebondenheid op basis van bindmiddel	Niet-hechtgebonden
Hoeveelheid (oppervlakte - dikte - aantal)	• 43,00 m ² - 2,00 cm - 1 stuk
Totaal volume	0,86 m ³
Identificatiemethode	Vaststelling met monstername
Destructieve handeling voor identificatie	Nee
