# Asbestinventarisatetest

Verbindingslaan 38/0.0, 2150 Borsbeek

Attestnummer : 20230815-000186.001

Uitgegeven op : 15.08.2023

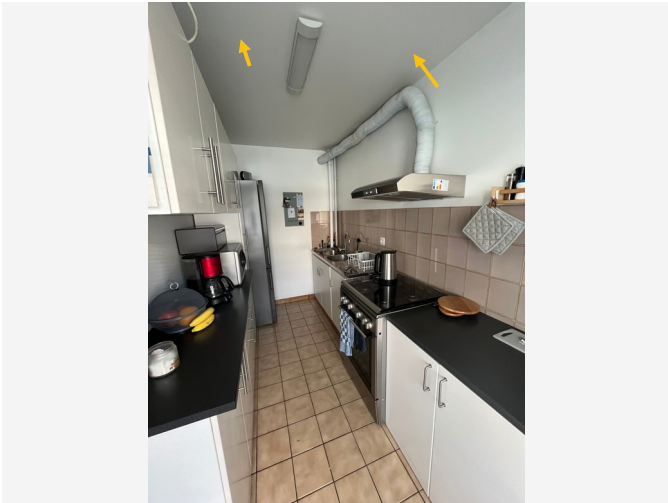
## Fiche 4: Pleister plafond

Overzichtsfoto

Detailfoto

Geen asbest

#	Type	Referentie	Resultaat
4.1	Mengmonster	MM02	Geen asbest

Beschrijving	Pleister plafond
Omgeving	Binnen
Primaire drager	Plafond
Bindmiddel van materiaal	Gips - kalk

<b>Gebondenheid op basis van bindmiddel</b>	Niet-hechtgebonden
<b>Hoeveelheid (oppervlakte - dikte - aantal)</b>	• 103,00 m <sup>2</sup> - 2,00 cm - 1 stuk
<b>Totaal volume</b>	2,06 m <sup>3</sup>
<b>Identificatiemethode</b>	Vaststelling met monstername
<b>Destructieve handeling voor identificatie</b>	Nee
