# Asbestinventarisatetest

Verbindingslaan 38/2, 2150 Borsbeek

Attestnummer : 20230815-000193.000

Uitgegeven op : 15.08.2023

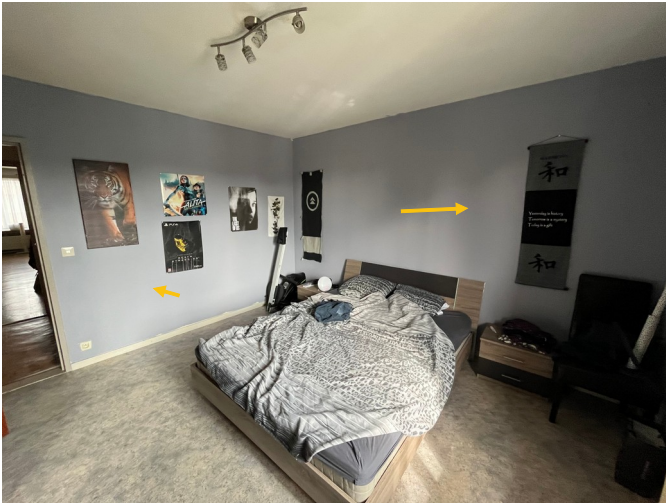
## Fiche 4: Pleister wand

## Conclusie

Geen asbest

#	Type	Referentie	Resultaat
4.1	Mengmonster	MM01	Geen asbest

Beschrijving	Pleister wand
Omgeving	Binnen
Primaire drager	Binnenwand
Bindmiddel van materiaal	Gips - kalk

<b>Gebondenheid op basis van bindmiddel</b>	Niet-hechtgebonden
<b>Hoeveelheid (oppervlakte - dikte - aantal)</b>	• 103,00 m <sup>2</sup> - 2,00 cm - 1 stuk
<b>Totaal volume</b>	2,06 m <sup>3</sup>
<b>Identificatiemethode</b>	Vaststelling met monstername
<b>Destructieve handeling voor identificatie</b>	Nee
