Asbestinventarisatetest

Verbindingslaan 38/1, 2150 Borsbeek

Attestnummer : 20230824-000190.000

Uitgegeven op : 24.08.2023

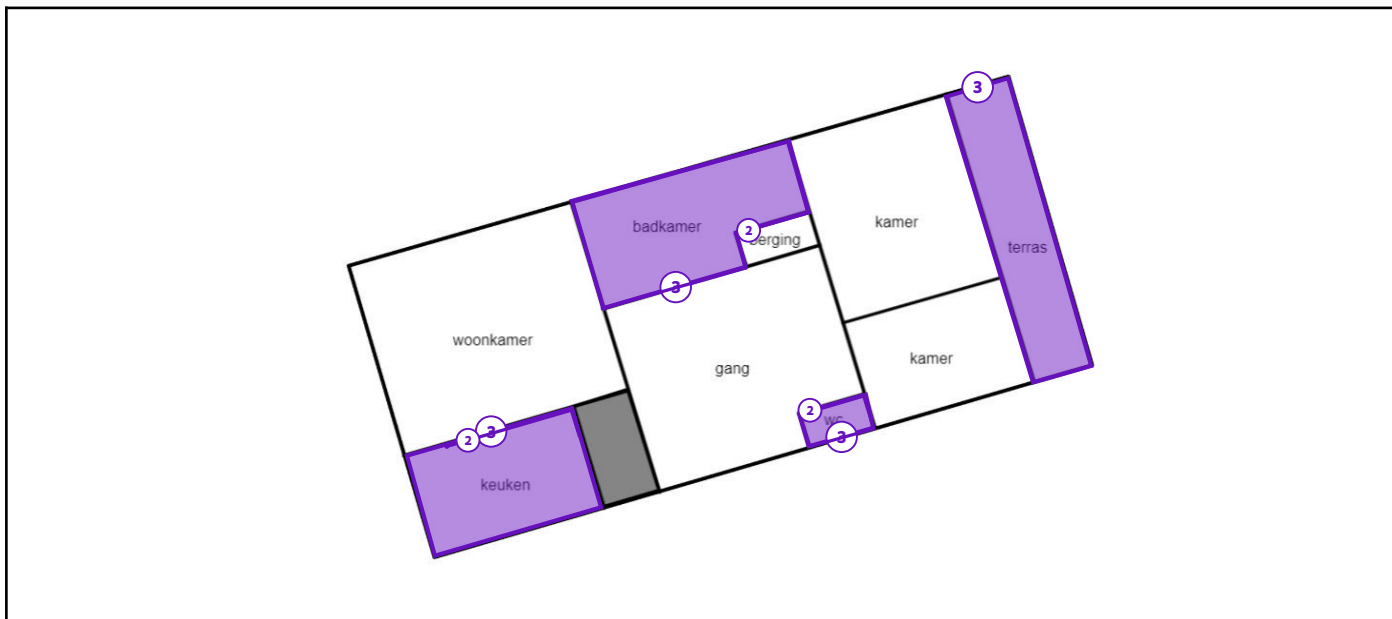
Plan 1.2: Eerste verdiep; wand- en vloertegels

Beschrijving	Type	Actie
2. Wandtegels	Advies	-
3. Vloertegels	Advies	-

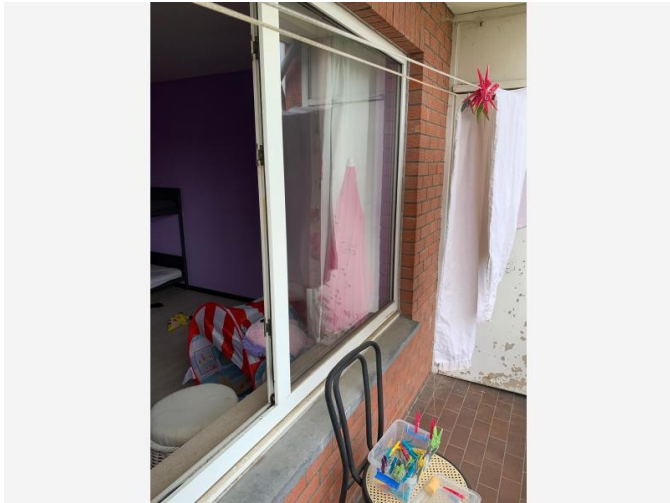
Geen asbest

#	Type	Referentie	Resultaat
6.1	Mengmonster	MM03	Geen asbest

Beschrijving	Mastiek
Omgeving	Buiten
Primaire drager	Wandopening verticaal (raam, deur, ...)
Bindmiddel van materiaal	Kitten, mastiek, pasta

Gebondenheid op basis van bindmiddel	Hecht
Hoeveelheid (gewicht - aantal)	• 0,40 kg - 1 stuk
Totaal gewicht	0,40 kg
Identificatiemethode	Vaststelling met monstername
Destructieve handeling voor identificatie	Nee
