Ringlaan 74, 2170 Antwerpen
Gemeenschappelijke delen

Attestnummer : **20241129-000373.000**
Uitgegeven op : **29.11.2024**
Geldig tot : **Onbeperkt** (tenzij de toestand wijzigt)

Asbestveilig (maar mogelijk niet asbestvrij)

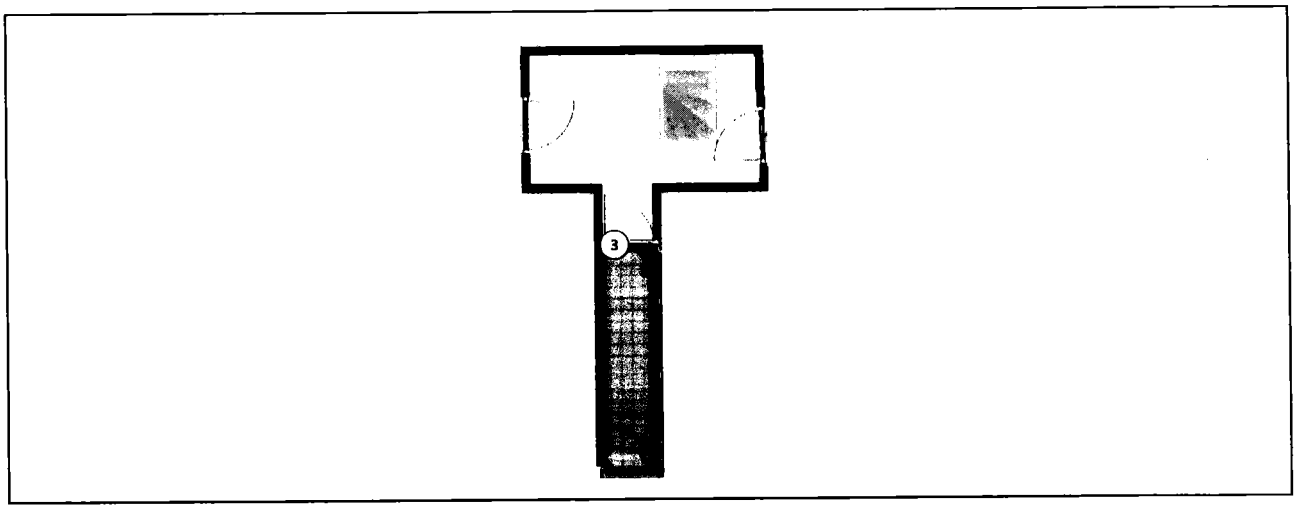
Plan 1.2: grondplan glvl

Beschrijving	Type	Actie
3. pleisterwerk plafond gang glv	Geen asbest	-
3.1 Code: M02	Mengmonster	-

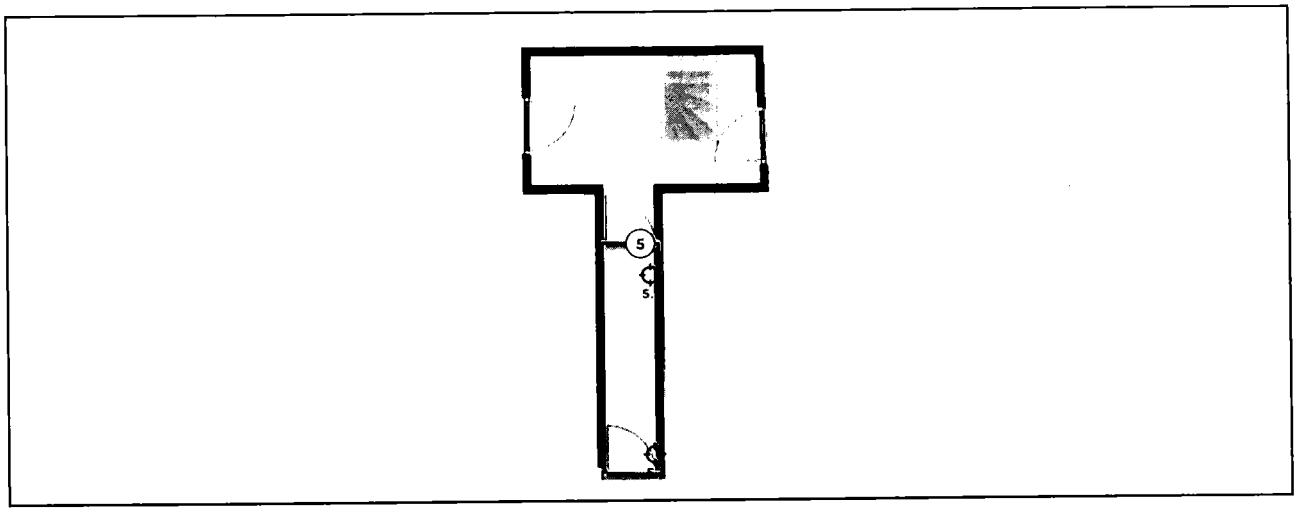
Plan 1.3: grondplan glvl

Beschrijving	Type	Actie
5. pleisterwerk wand gang glvl	Geen asbest	-
5.1 Code: M01	Mengmonster	-

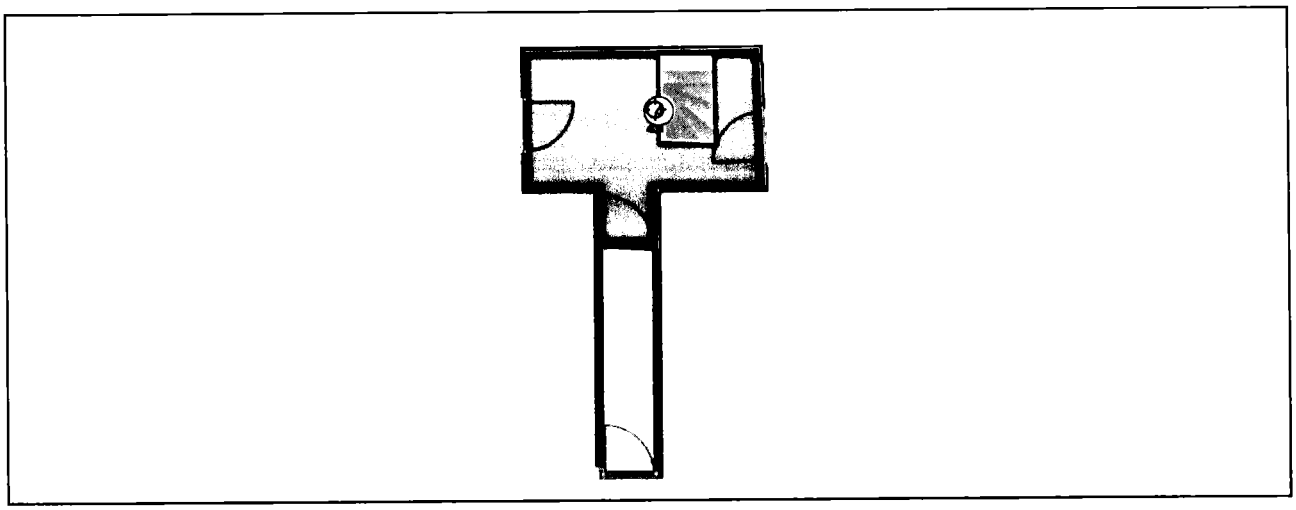
Plan 1.4: grondplan gIvI

Beschrijving	Type	Actie
4. pleisterwerk traphal (plafond, wand, onderzijde trap)	Geen asbest	-
4.1 Code: M03	Mengmonster	-
