Asbestinventarisatetest

Lambert Briesstraat 31/102, 2600 Antwerpen

Attestnummer : 20241009-000313.000

Uitgegeven op : 09.10.2024

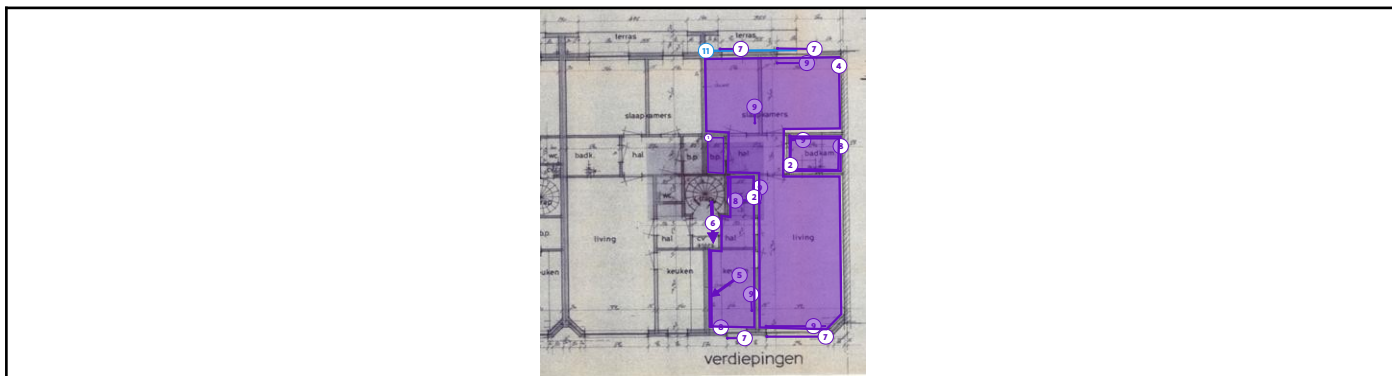
Plan 1.1: appartement V1R

Beschrijving	Type	Actie
1. Vloerzeil berging	Beperking	-
2. Lijm laag vloertegels	Advies	-
4. Laminaat vloeren	Advies	-
5. Antidreun	Advies	-
6. cv-ketel	Advies	-
7. Afdichting buitenschrijnwerk	Advies	-
8. Lijm laag wandtegels	Advies	-
9. Radiatoren	Advies	-
11. Roofing balkon	Geen asbest	-

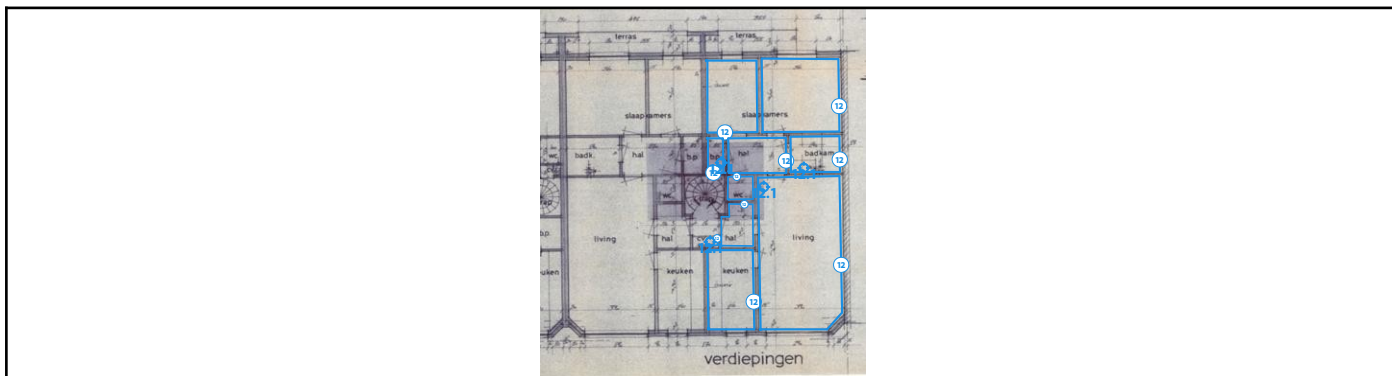
Plan 1.2: appartement V1R pleister wanden

Beschrijving	Type	Actie
12. Pleister wanden	Geen asbest	-
12.1 Code: MM001	Mengmonster	-

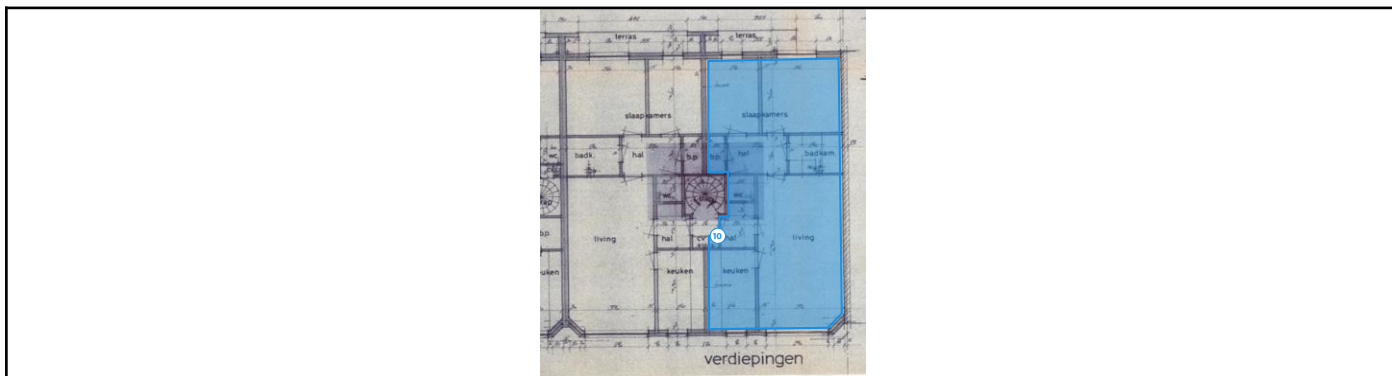
Plan 1.3: appartement V1R pleister plafonds

Beschrijving	Type	Actie
10. Pleister plafonds	Geen asbest	-

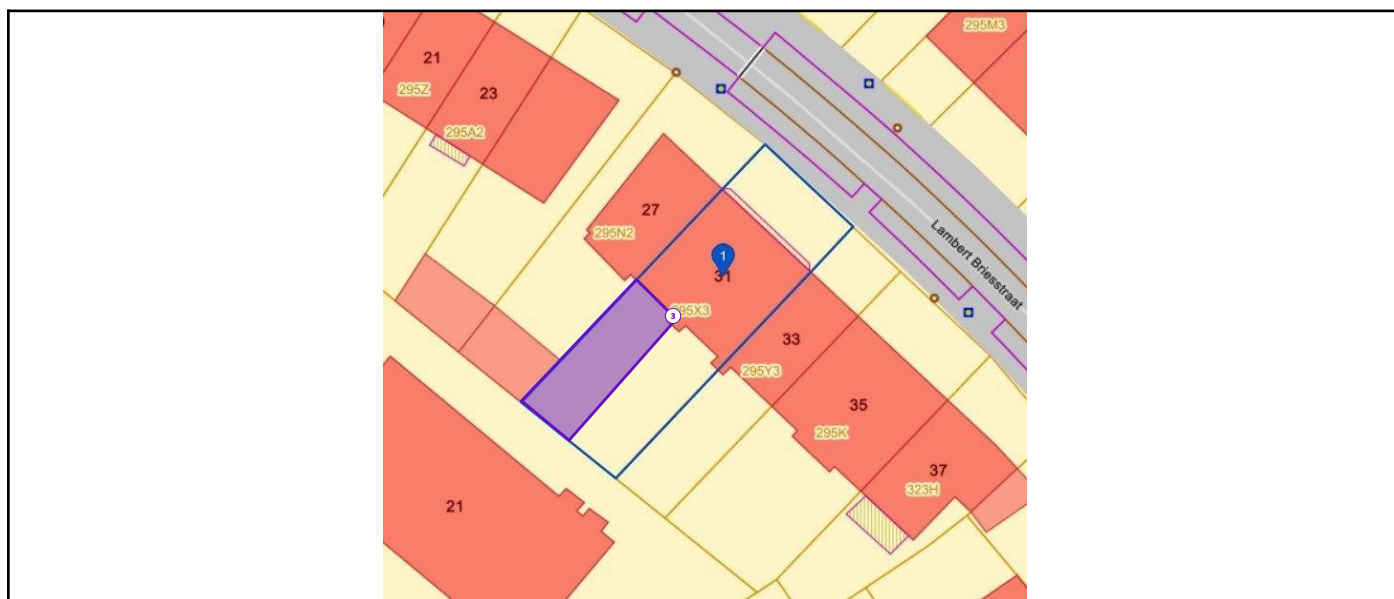
Plan 1.4: tuin

Beschrijving	Type	Actie
3. Tuin	Advies	-
