Asbestinventarisatetest

Lambert Briesstraat 31/001, 2600 Antwerpen

Attestnummer : 20241009-000337.000

Uitgegeven op : 09.10.2024

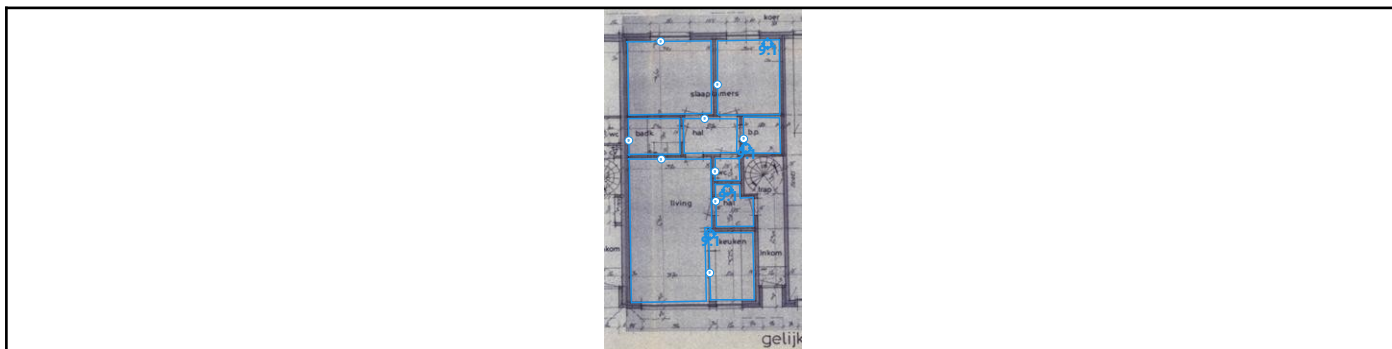
Plan 1.1: appartement GLVL. pleister wanden

| Beschrijving | Type | Actie |
|---|---|---|
| 9.1 Code: MM001 | Mengmonster | - |

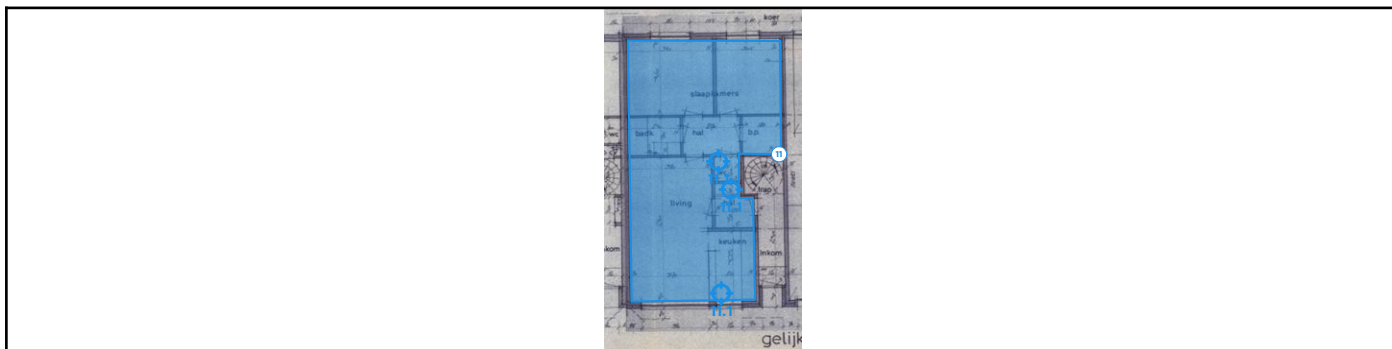
Plan 1.2: appartement GLVL. pleister plafonds

| Beschrijving | Type | Actie |
|---|---|---|
| 11.1 Code: MM002 | Mengmonster | - |

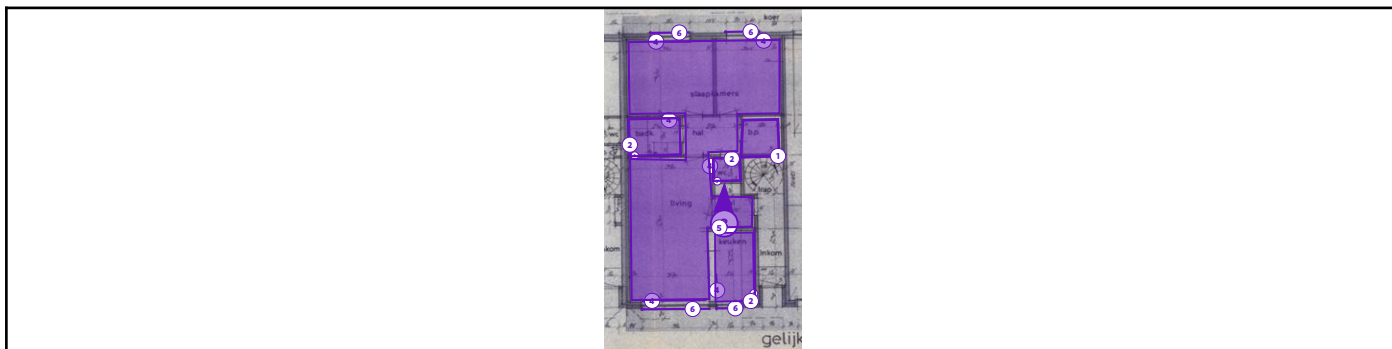
Plan 1.3: appartement GLVL.

| Beschrijving | Type | Actie |
|---|---|---|
| 8. cv-ketel | Advies | - |
