# Asbestinventarisatetest

Verbindingslaan 36, 2150 Antwerpen  
Gemeenschappelijke delen

Attestnummer : 20250513-000547.000

Uitgegeven op : 13.05.2025

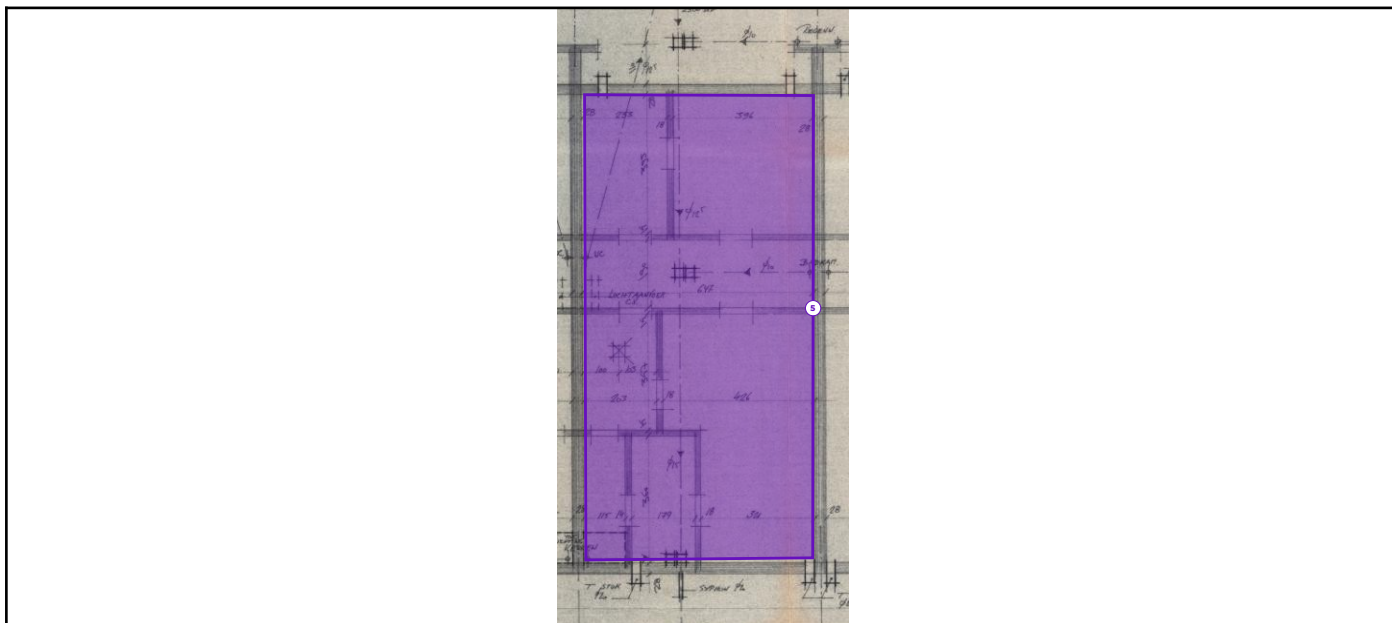
## Plan 1.1: fundering

Beschrijving	Type	Actie
5. kruipkelder	Beperking	-

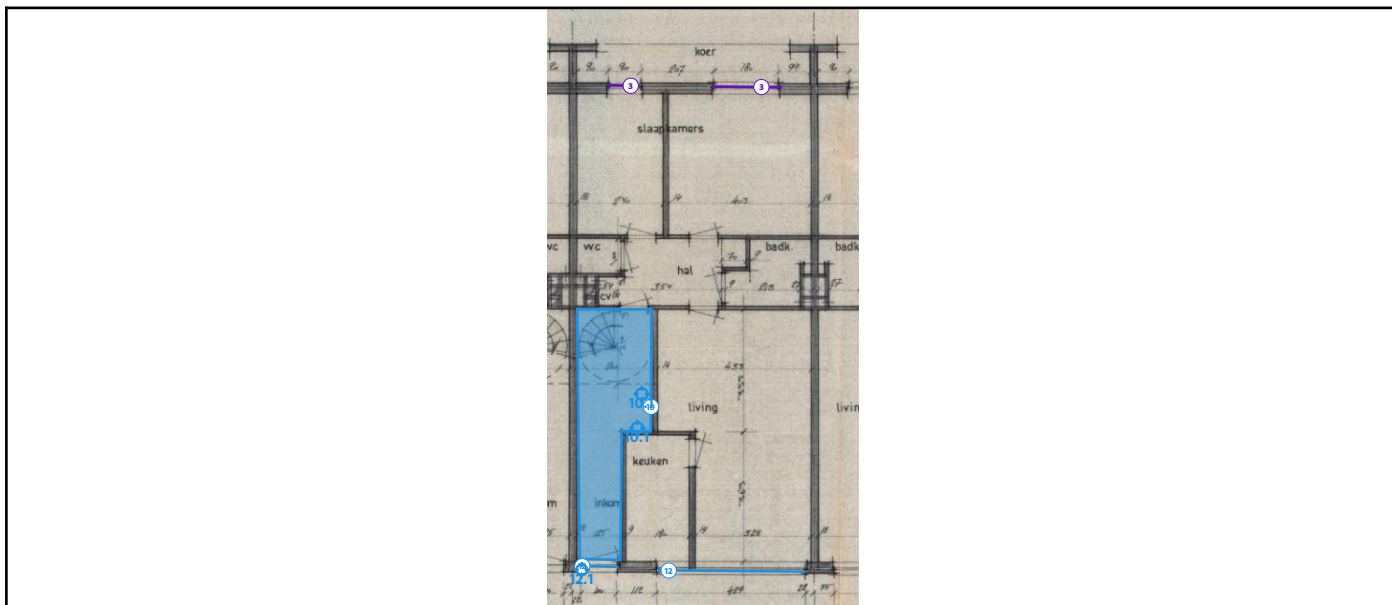
## Plan 1.2: gelijkvloers

Beschrijving	Type	Actie
3. mastiek achtergevel	Beperking	-
10. pleisterwerk traphal	Geen asbest	-
10.1 Code: MM001	Mengmonster	-
12. mastiek voorgevel	Geen asbest	-
12.1 Code: MM003	Puntmonster	-

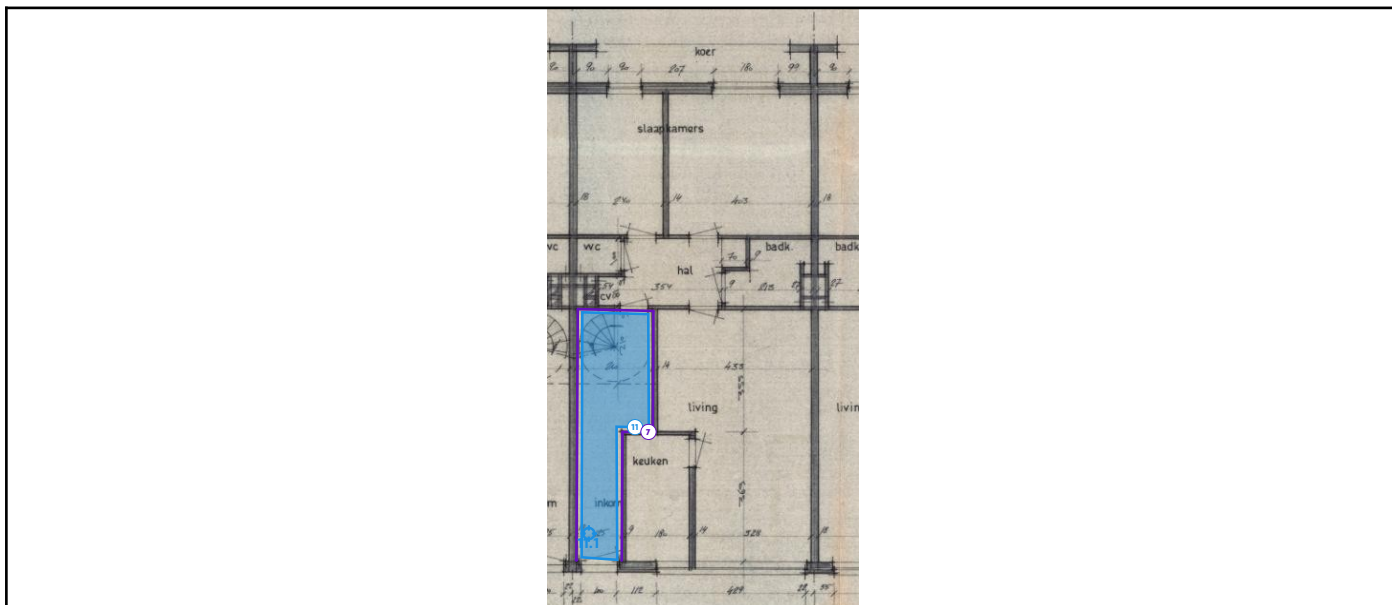
## Plan 1.3: gelijkvloers

Beschrijving	Type	Actie
7. lijmlaag	Advies	-
11. lijmlaag vloertegels gelijkvloers	Geen asbest	-
11.1 Code: MM002	Puntmonster	-

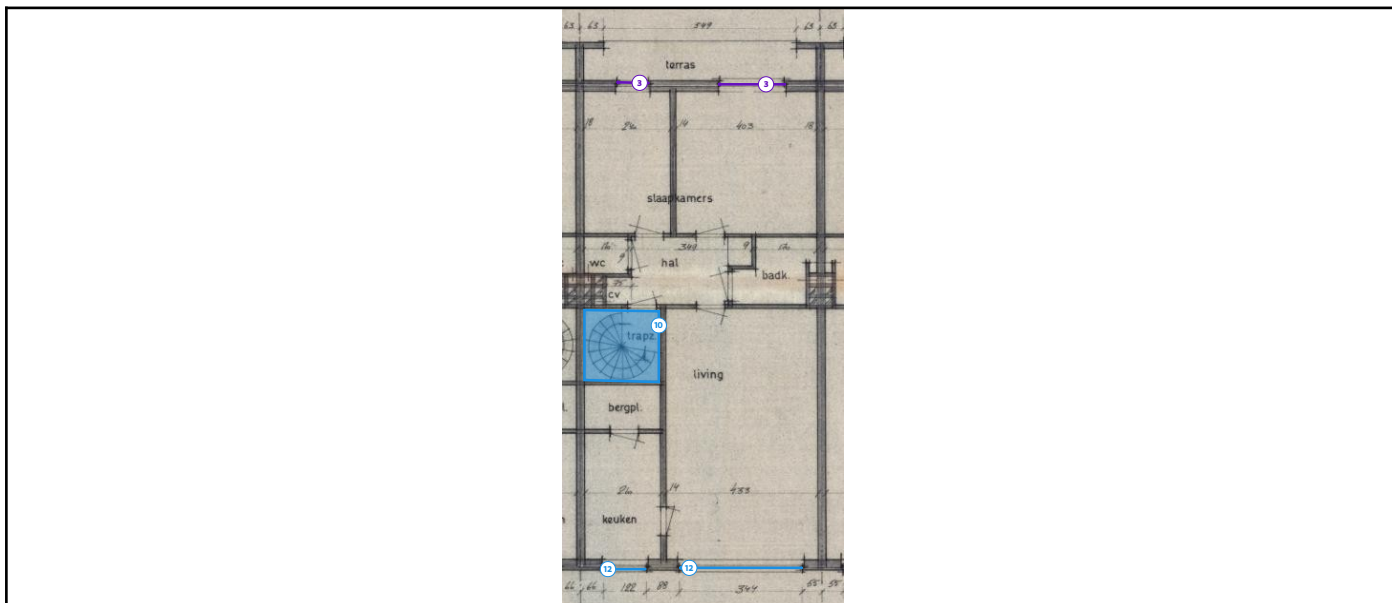
## Plan 1.4: 1ste verdieping

Beschrijving	Type	Actie
3. mastiek achtergevel	Beperking	-
10. pleisterwerk traphal	Geen asbest	-
12. mastiek voorgevel	Geen asbest	-

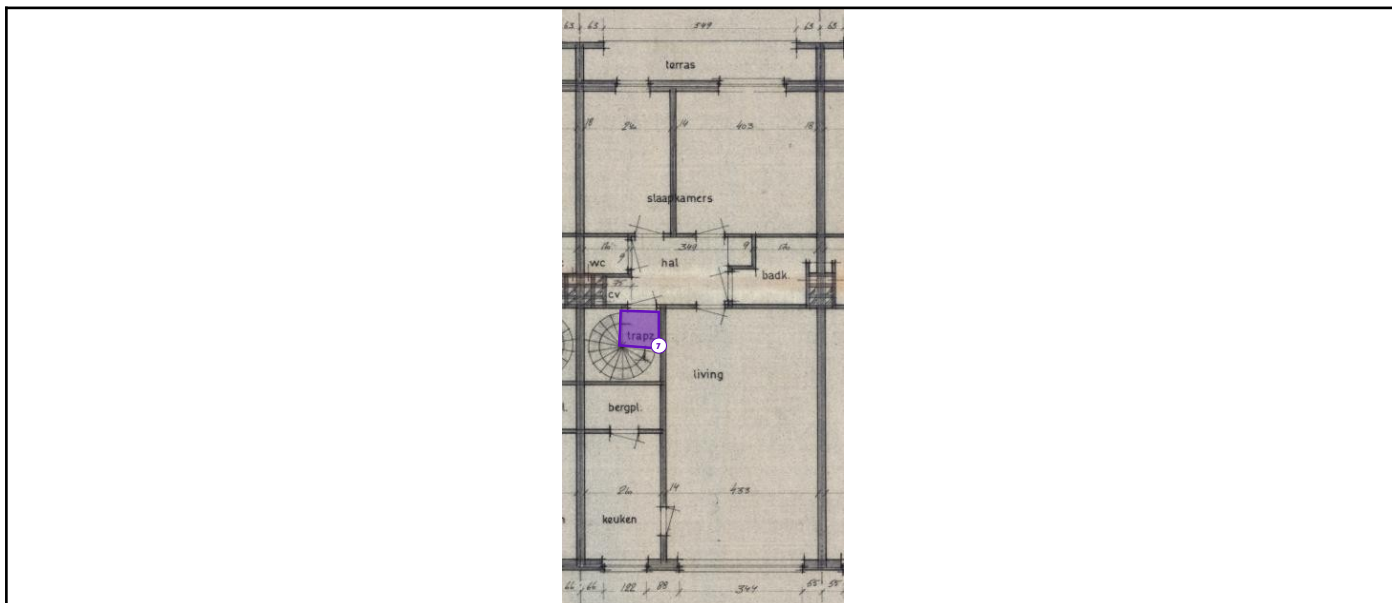
## Plan 1.5: 1ste verdieping

Beschrijving	Type	Actie
7. lijmlaag	Advies	-

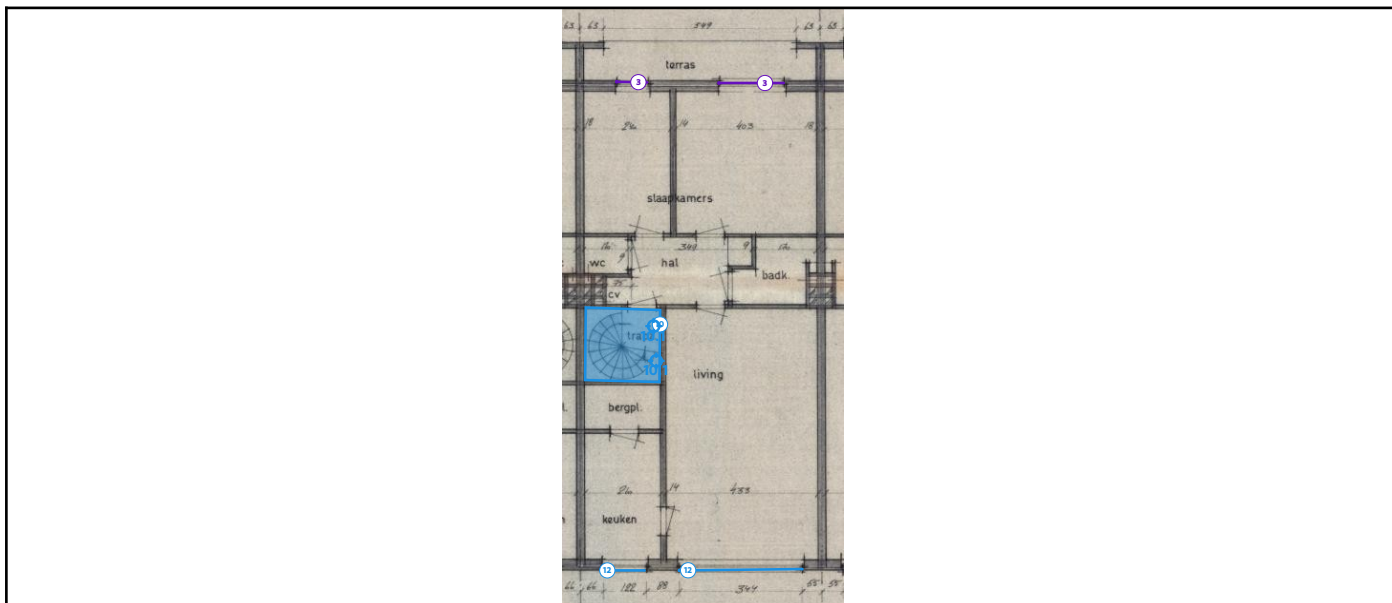
## Plan 1.6: 2de verdieping

Beschrijving	Type	Actie
3. mastiek achtergevel	Beperking	-
10. pleisterwerk traphal	Geen asbest	-
10.1 Code: MM001	Mengmonster	-
12. mastiek voorgevel	Geen asbest	-

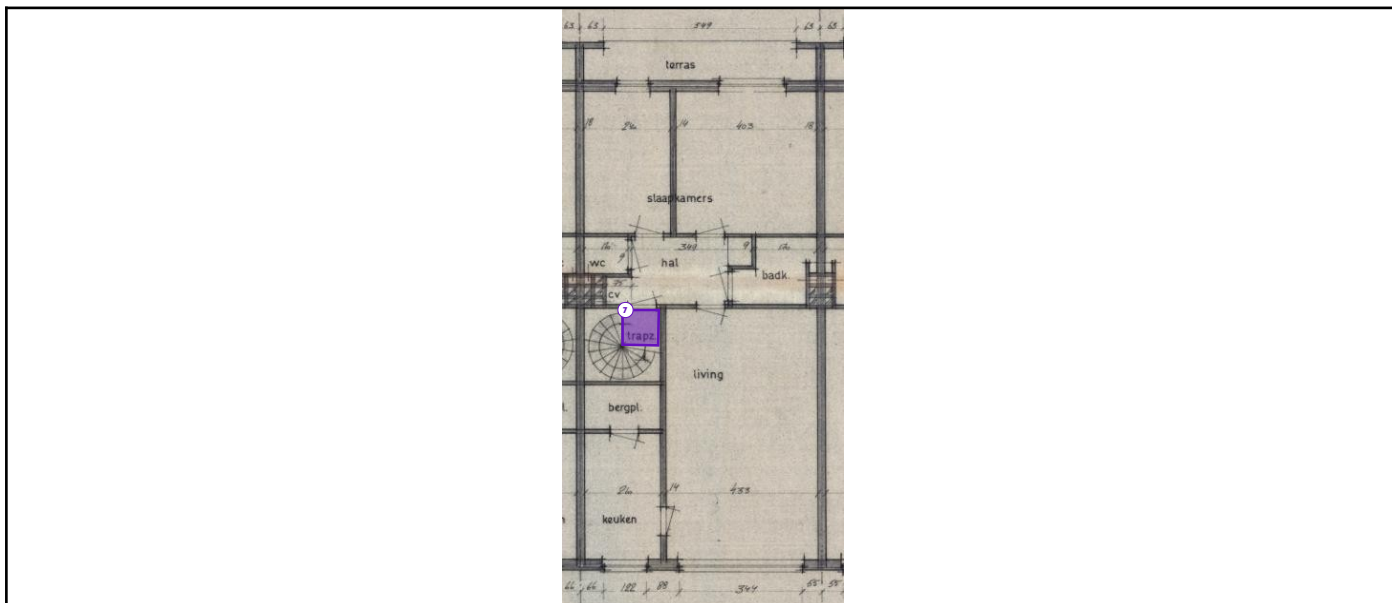
## Plan 1.7: 2de verdieping

Beschrijving	Type	Actie
7. lijmlaag	Advies	-

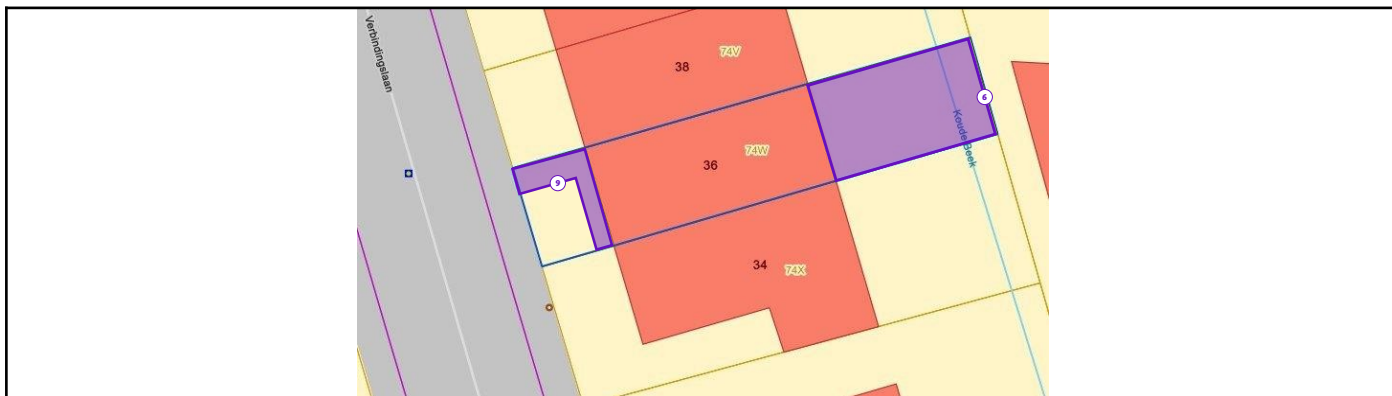
## Plan 1.9: perceel

Beschrijving	Type	Actie
6. tuin	Beperking	-
9. verharding	Advies	-
