# Asbestinventarisatetest

Verbindingslaan 38, 2150 Antwerpen  
Gemeenschappelijke delen

Attestnummer : 20250513-000319.000

**Niet-asbestveilig**

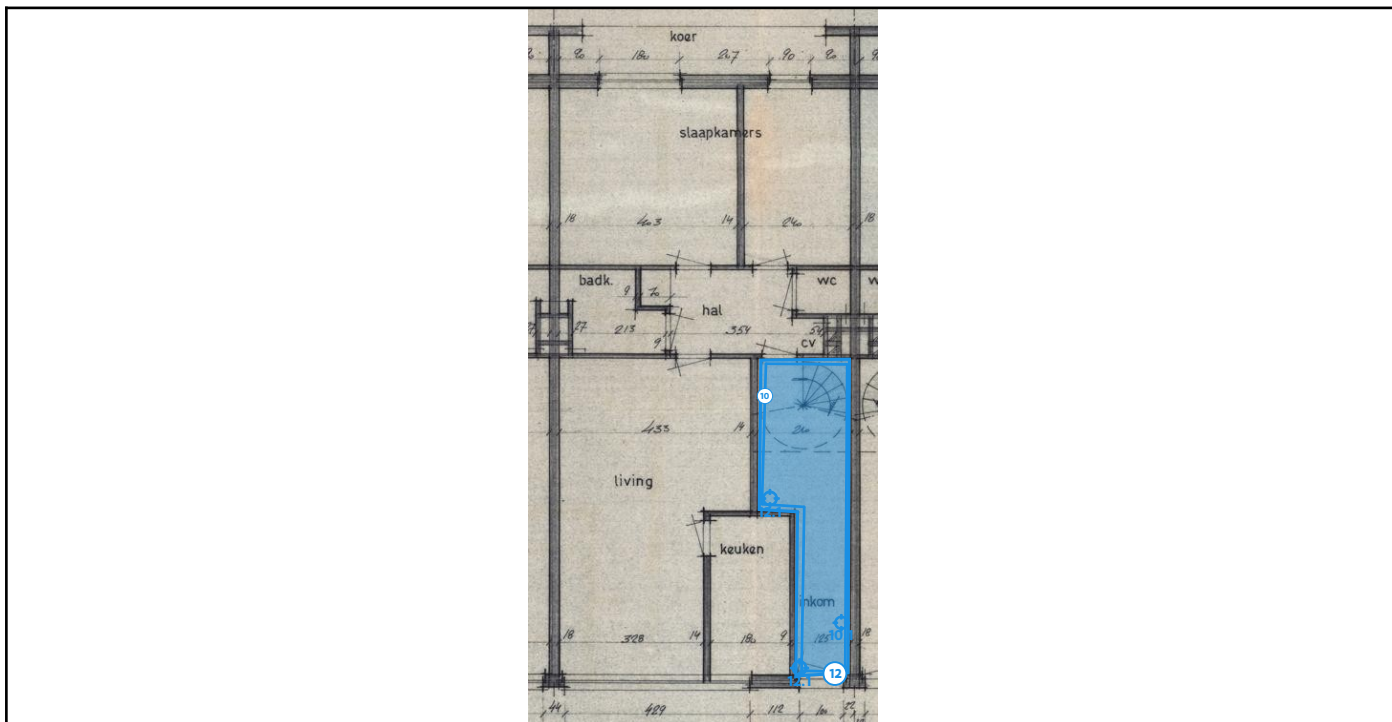
## Plan 1.2: gelijkvloers

Beschrijving	Type	Actie
10. lijmlaag plint	Geen asbest	-
10.1 Code: MM002	Puntmonster	-
12. pleisterwerk traphal	Geen asbest	-
12.1 Code: MM001	Mengmonster	-

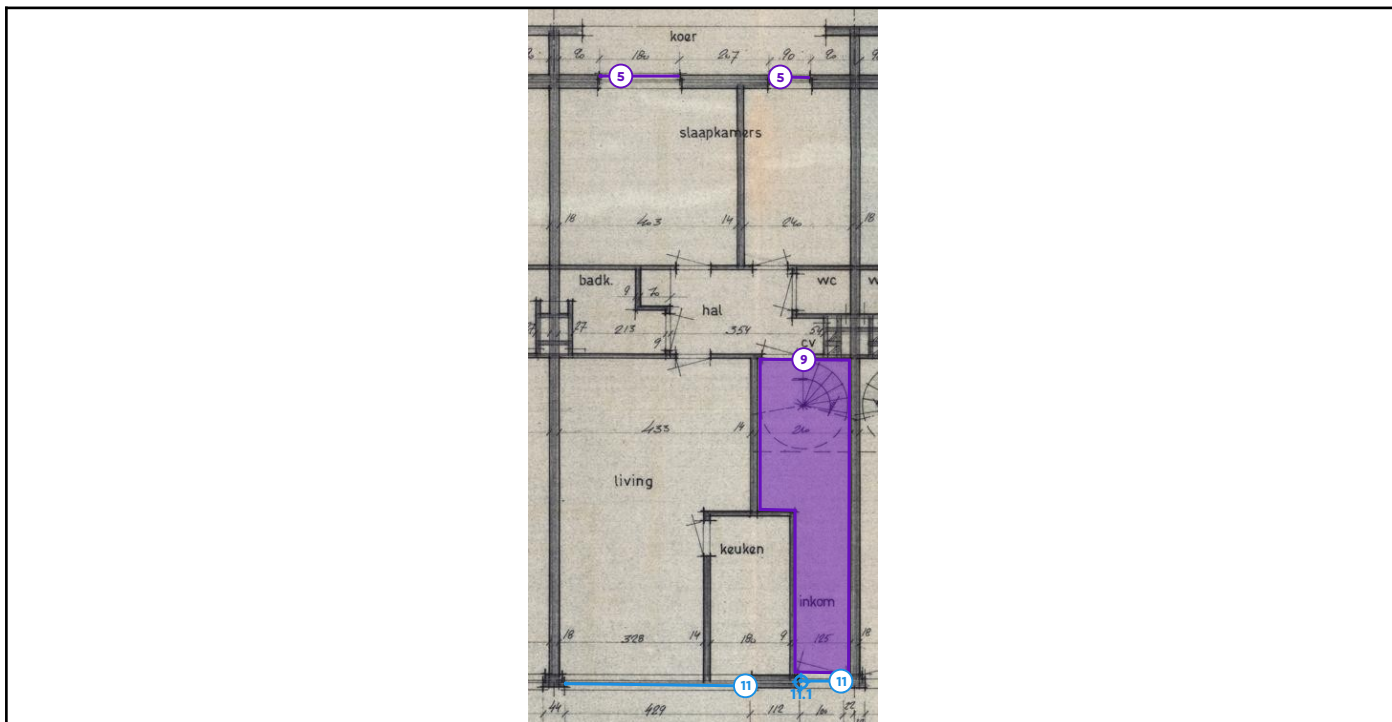
## Plan 1.3: gelijkvloers

Beschrijving	Type	Actie
5. mastiek achtergevel	Beperking	-
9. lijmlaag vloertegels	Advies	-
11. mastiek voorgevel	Geen asbest	-
11.1 Code: MM003	Puntmonster	-

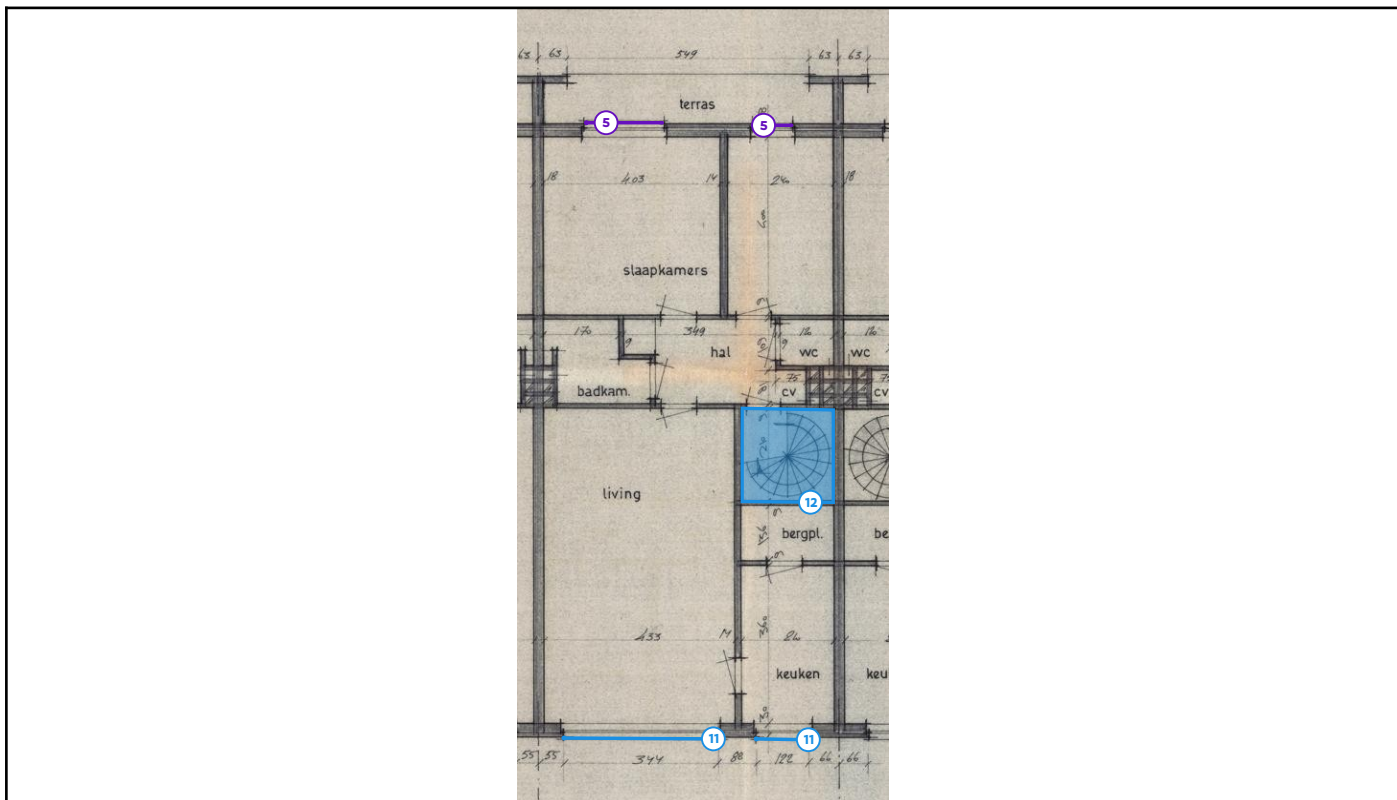
## Plan 1.4: 1ste verdieping

Beschrijving	Type	Actie
5. mastiek achtergevel	Beperking	-
11. mastiek voorgevel	Geen asbest	-
12. pleisterwerk traphal	Geen asbest	-

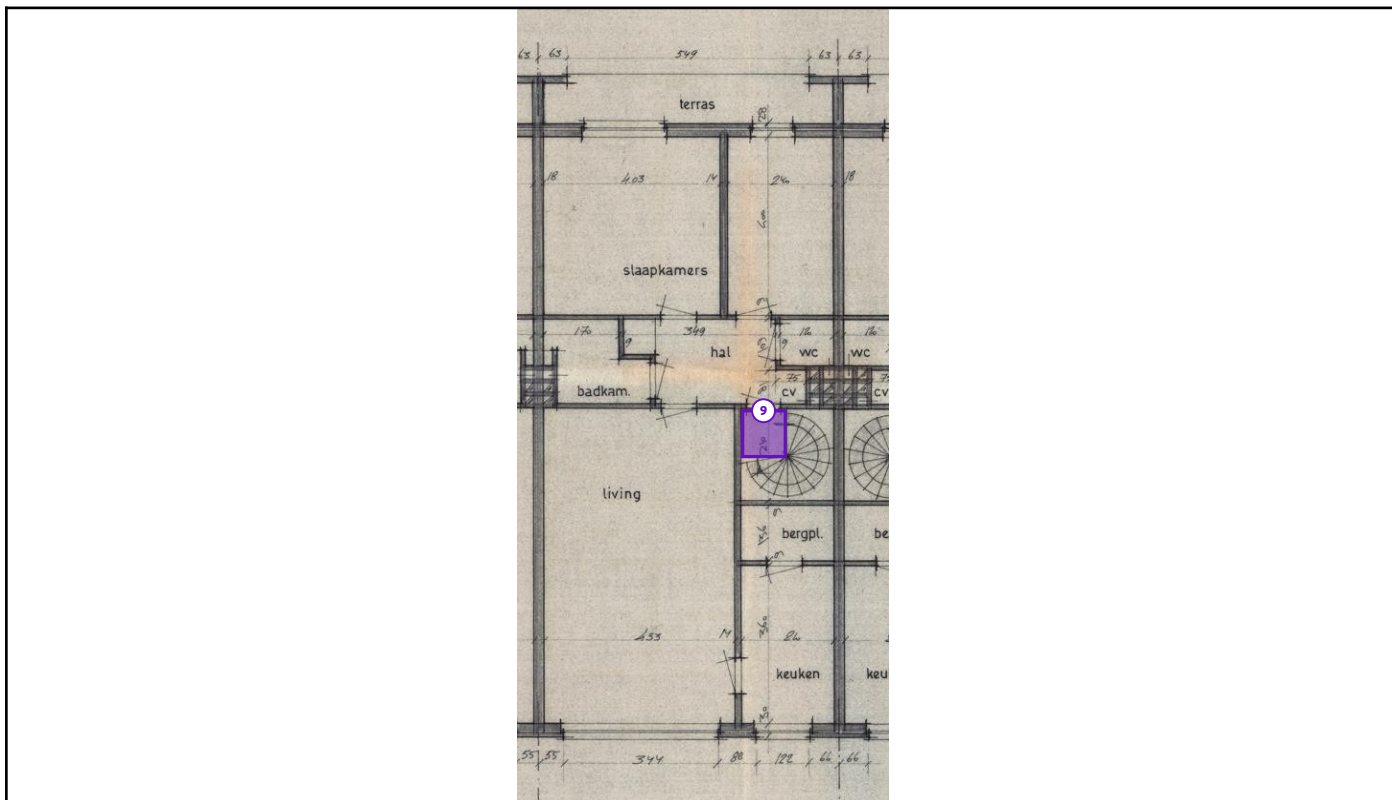
## Plan 1.5: 1ste verdieping vloer

Beschrijving	Type	Actie
9. lijmlaag vloertegels	Advies	-

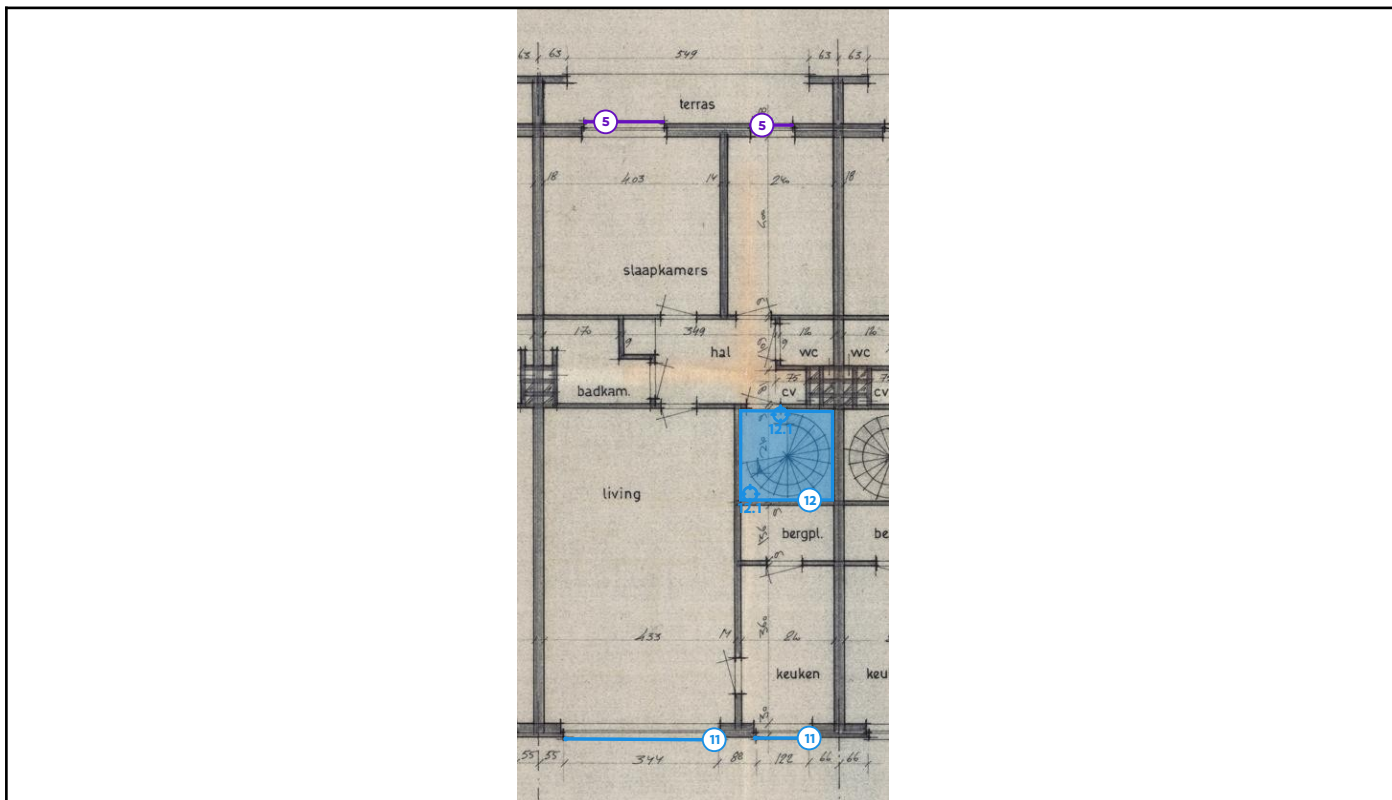
## Plan 1.6: 2de verdieping

Beschrijving	Type	Actie
5. mastiek achtergevel	Beperking	-
11. mastiek voorgevel	Geen asbest	-
12. pleisterwerk traphal	Geen asbest	-
12.1 Code: MM001	Mengmonster	-

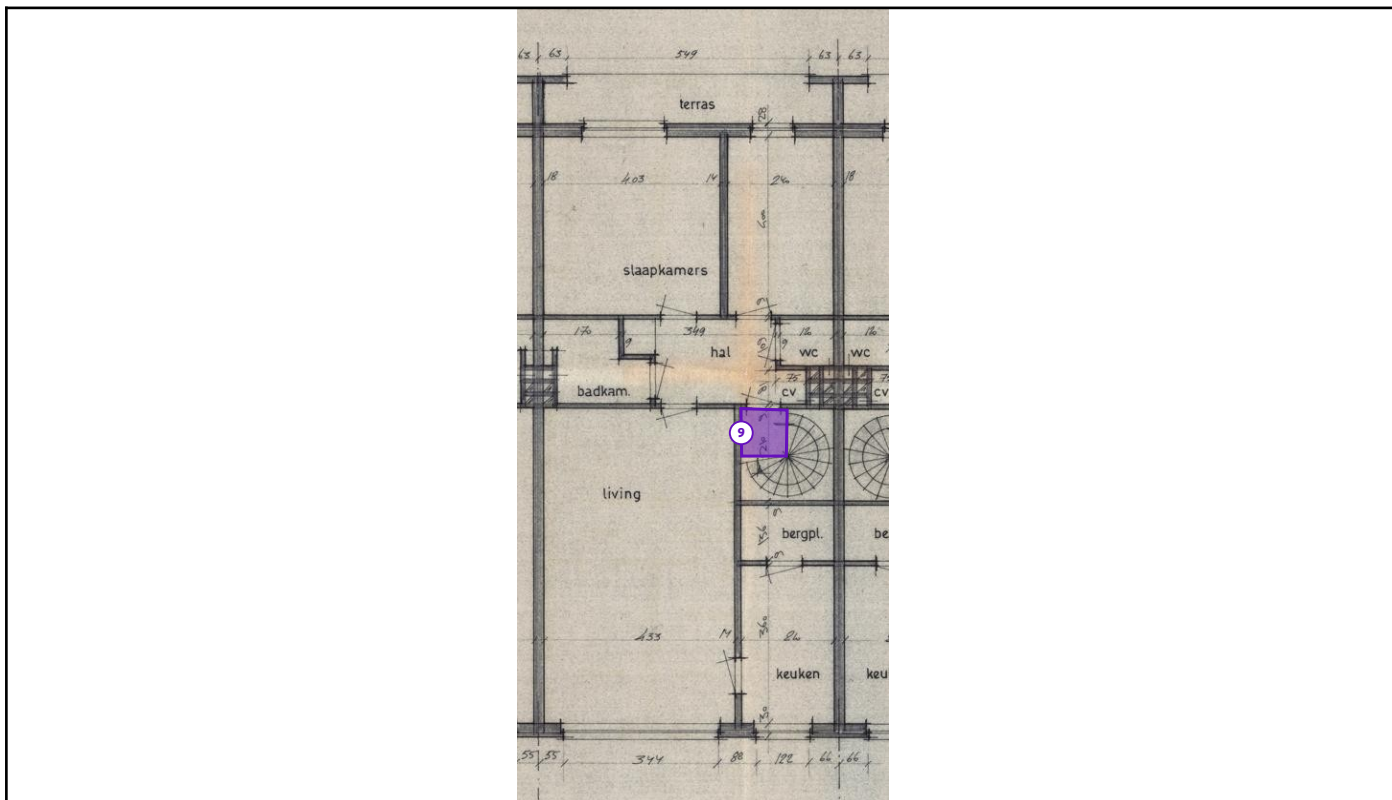
## Plan 1.7: 2de verdieping vloer

Beschrijving	Type	Actie
9. lijmlaag vloertegels	Advies	-

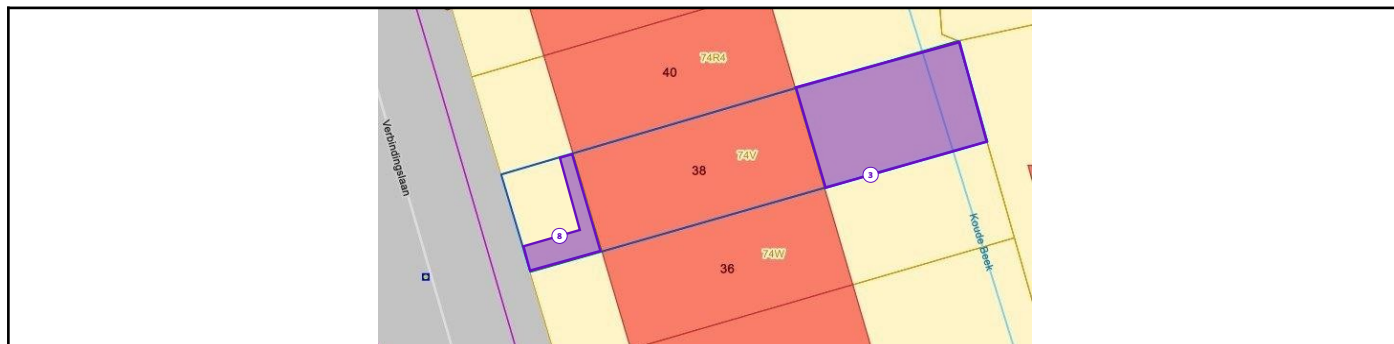
## Plan 1.9: perceel

Beschrijving	Type	Actie
3. tuin	Beperking	-
8. verharding	Advies	-
