Asbestinventarisatetest

Zwaantjeslei 47, 2170 Antwerpen

Attestnummer : 20250630-000119.000

Asbestveilig (maar mogelijk niet asbestvrij)

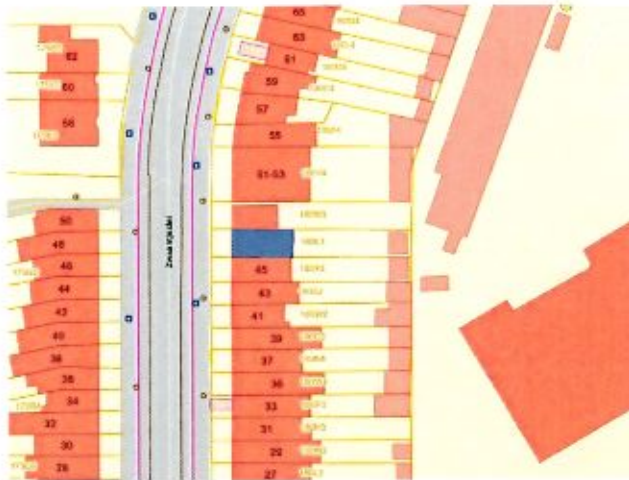
Zone 1: Hoofdgebouw

- 0 Asbestmaterialen
- 1 Beperking**
- 0 Uitsluitingen
- 0 Roerende goederen
- 0 Puin, steenslag, (water)bodem
- 4 Adviezen**
- 1 Geen asbest**

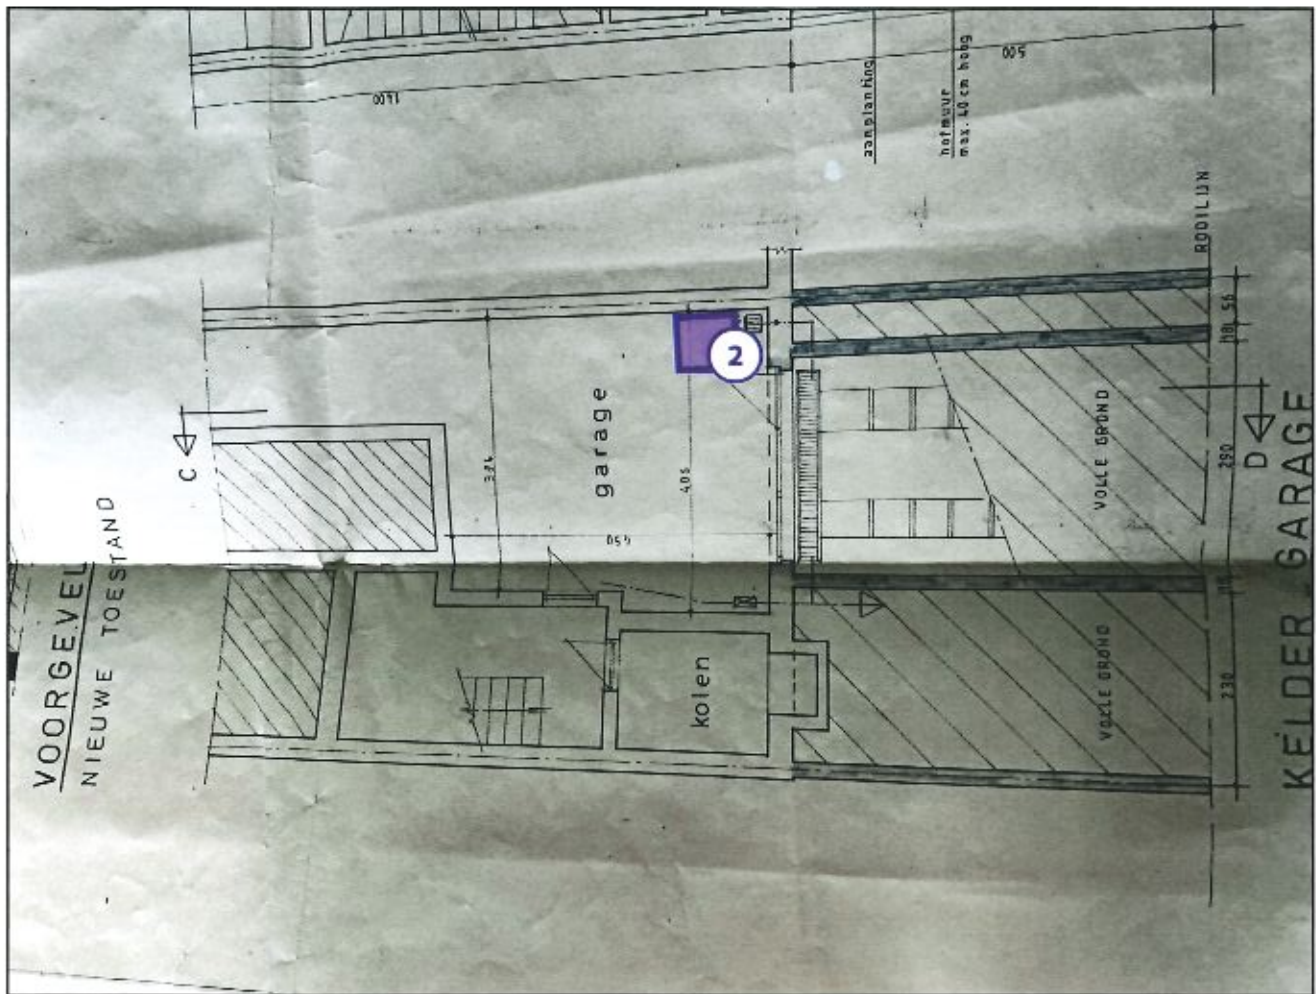
Plan 1.1: kelderverdiep

Beschrijving	Type	Actie
2. verwarmingsketel	Advies	-

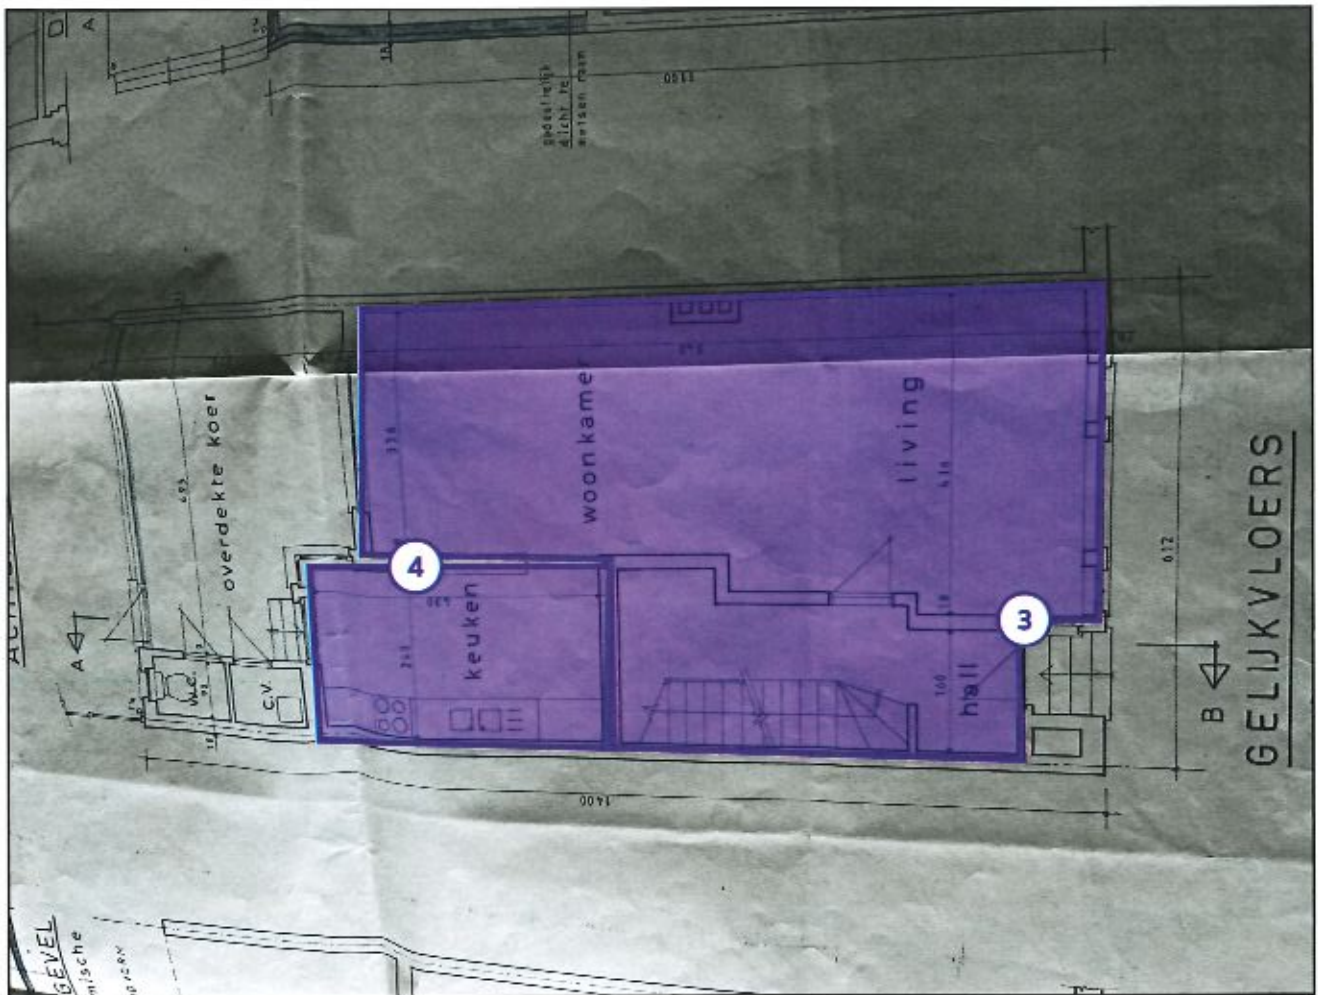
Plan 1.2: gelijkvloers nieuw 1

Beschrijving	Type	Actie
3. gipsplaten	Advies	-
4. houten plafond	Advies	-

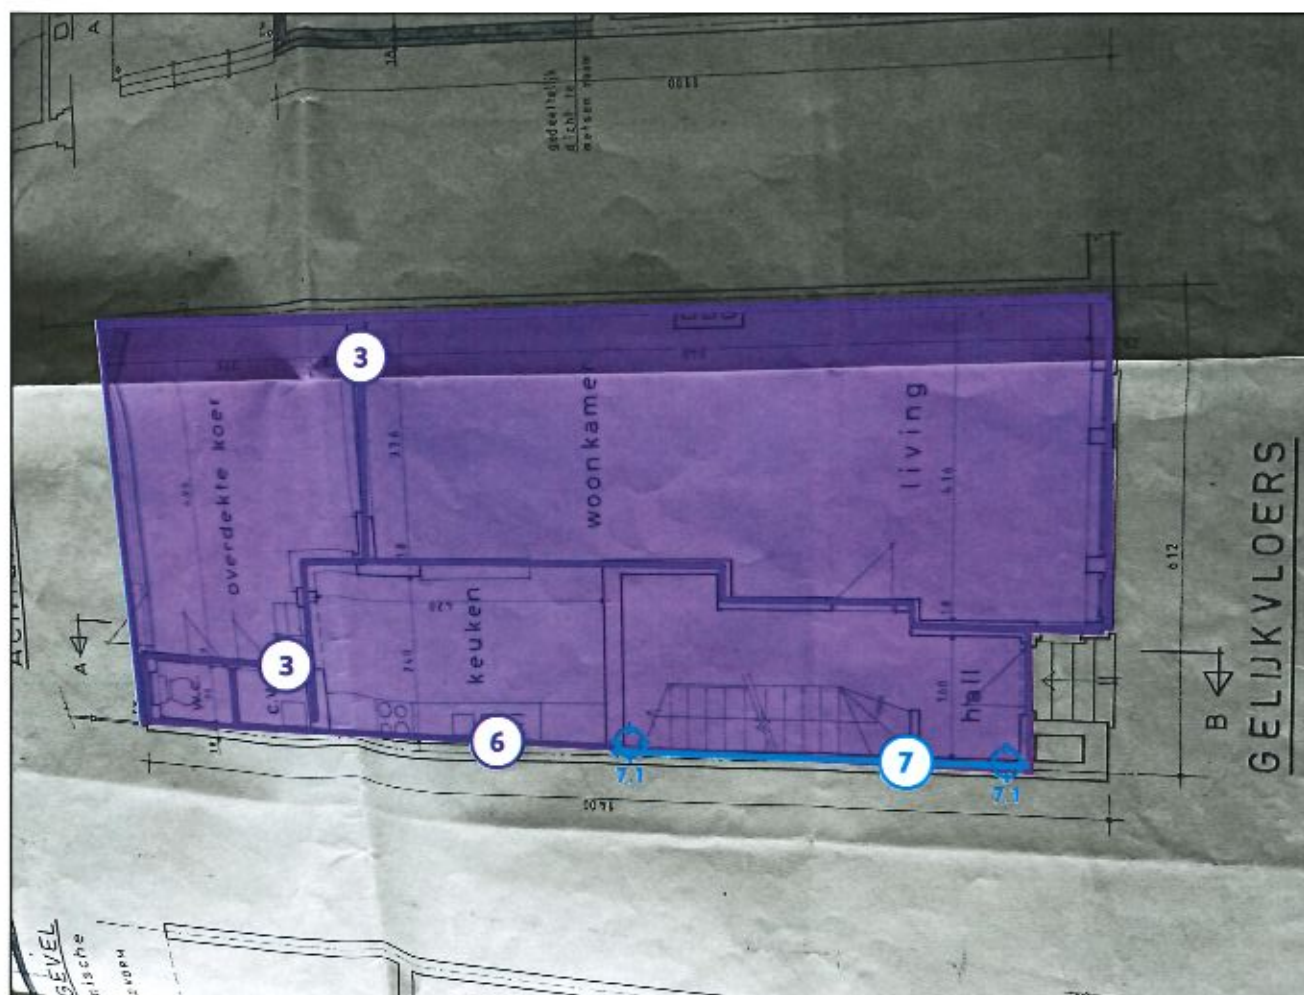
Plan 1.3: gelijkvloers nieuw 2

Beschrijving	Type	Actie
3. gipsplaten	Advies	-
6. vloertegels	Advies	-
7. bezetting muren	Geen asbest	-
7.1 Code: mm01	Mengmonster	-

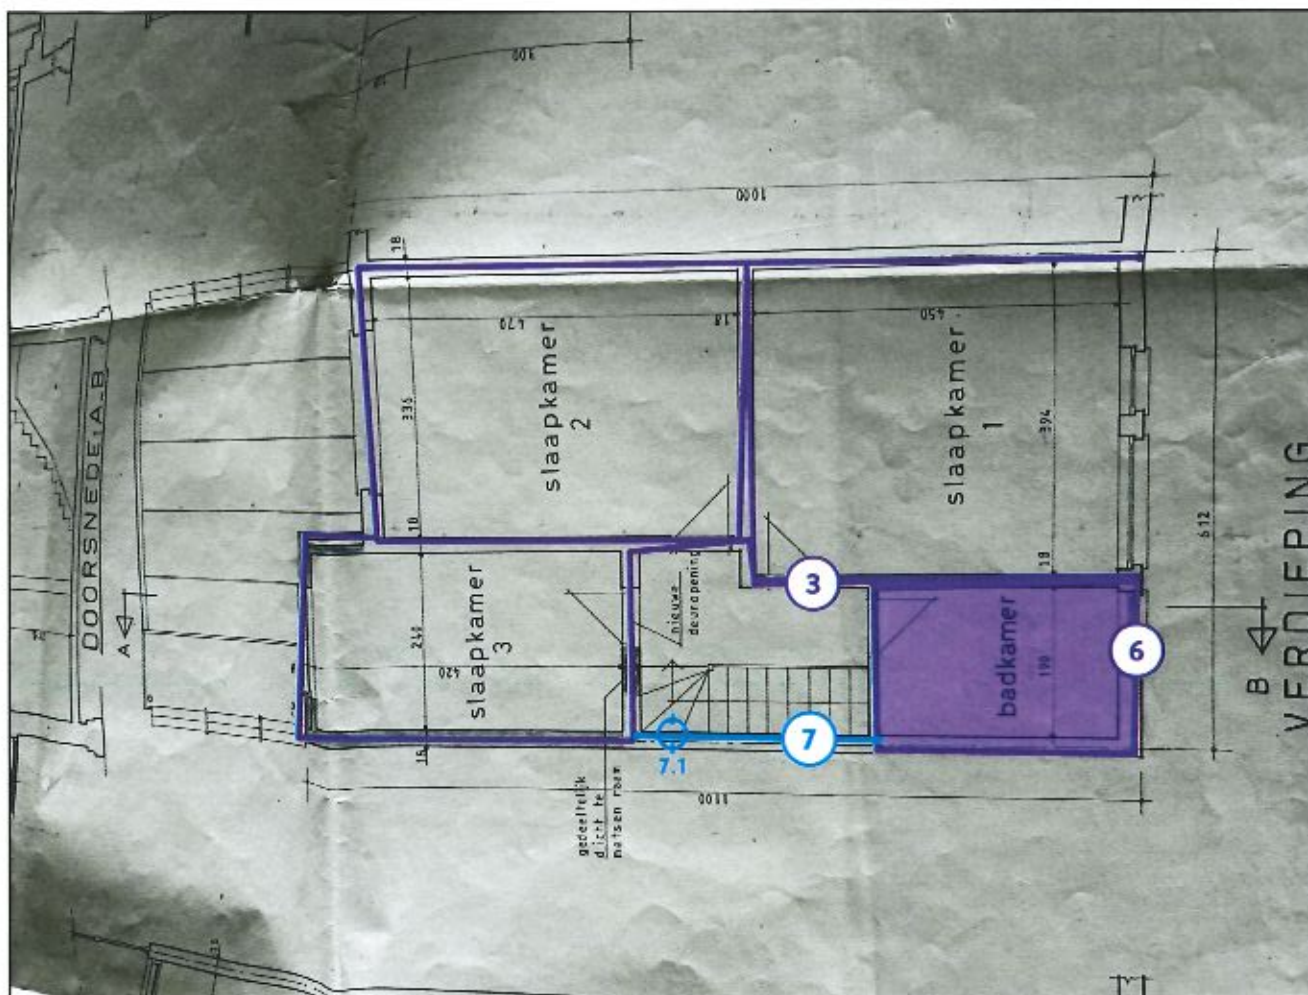
Plan 1.4: 1 ste verdiep 1

Beschrijving	Type	Actie
3. gipsplaten	Advies	-
6. vloertegels	Advies	-
7. bezetting muren	Geen asbest	-
7.1 Code: mm01	Mengmonster	-

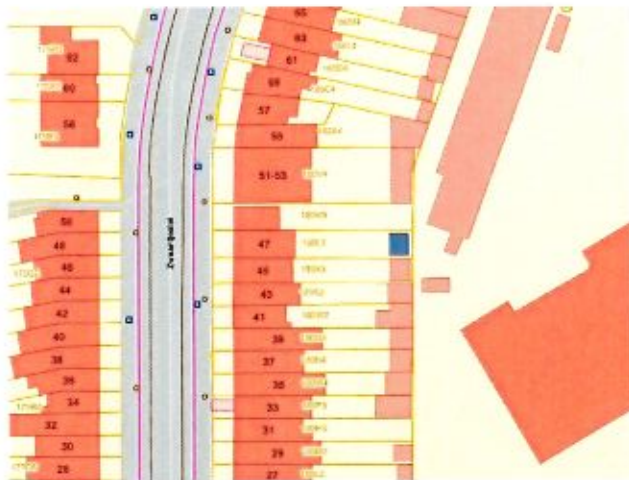
Zone 2: Bijgebouw

- 0 Asbestmaterialen
- 0 Beperkingen
- 0 Uitsluitingen
- 0 Roerende goederen
- 0 Puin, steenslag, (water)bodem
- 1 **Advies**
- 0 Geen asbest
