Energieprestatiecertificaat

Residentiële eenheid

Ridder Walter Van Havrelaan 59 bus 3, 2900 Schoten

certificaatnummer: 20260630-0003908287-RES-1

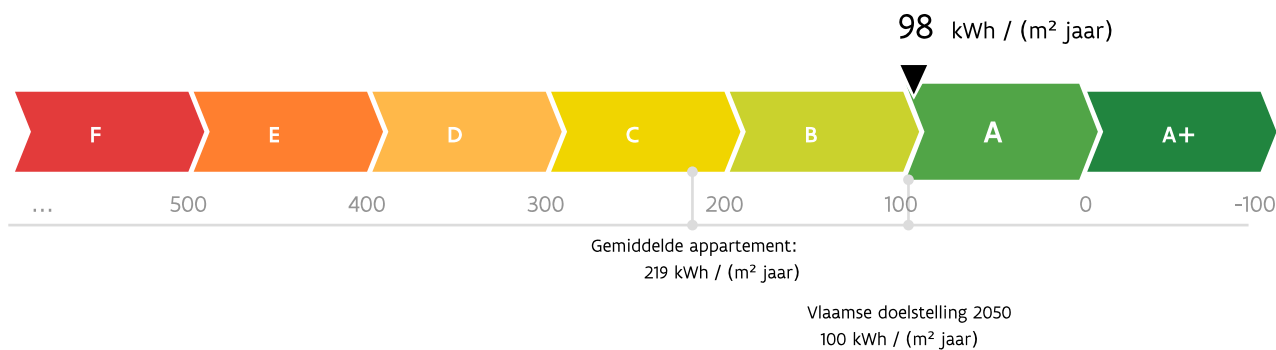
Energielabel

De energiescore en het energielabel van dit appartement zijn bepaald via een theoretische berekening op basis van de bestaande toestand van het gebouw. Er wordt geen rekening gehouden met het gedrag en het werkelijke energieverbruik van de (vorige) bewoners. Hoe lager de energiescore, hoe beter.

98 kWh/(m² jaar)

A

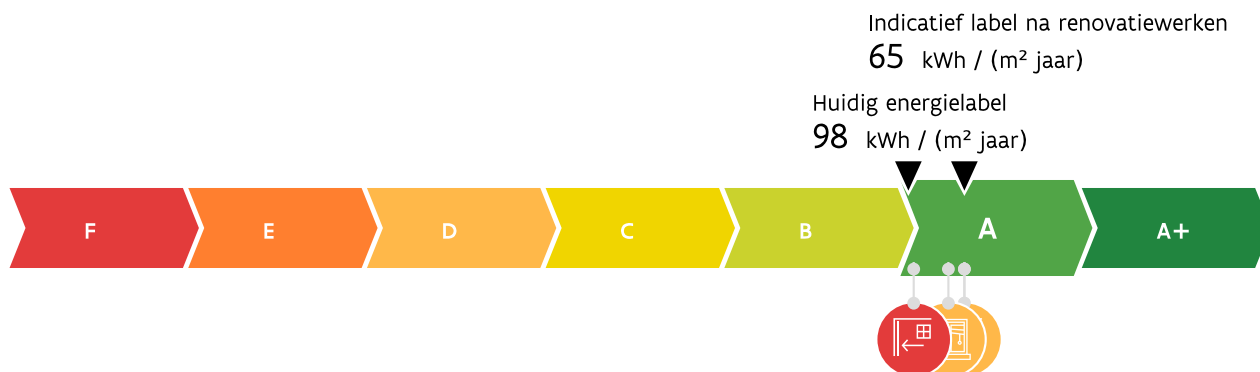
Energielabel na uitvoering van de aanbevelingen

Als u beslist om uw appartement stapsgewijs te renoveren in de hierboven gesuggereerde volgorde, geeft de onderstaande energieschaal een overzicht van waar uw appartement zich na elke stap zal bevinden op de energieschaal. Verandert u de volgorde, dan verandert ook de impact van elke maatregel. Dat kan hier niet weergegeven worden.

Bij de plaatsing van een installatie op zonne-energie zal het energielabel nog verder verbeteren.
